# INFORME SOBRE SITUACIÓN ACTUAL Y ASPECTOS DE MEJORA DE LA Balsa de LOS PALANCARES UBICADA EN EL TÉRMINO MUNICIPAL DE SOTO DEL REAL (MADRID)

**JULIO 2016**

**Ayuntamiento de  
Soto del Real**

**LÍNEA 10 Ingeniería Arquitectura S.L.**

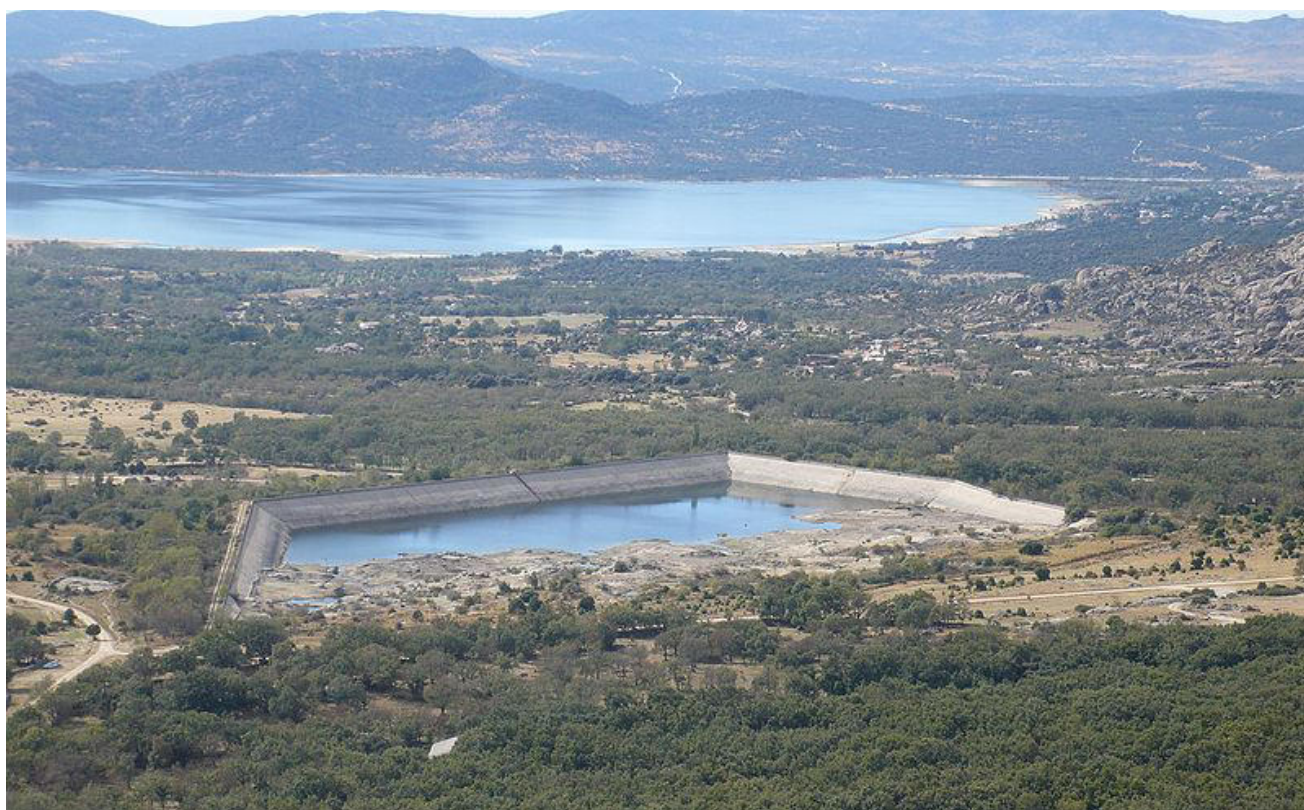
**Fotografía 16.** Vista aérea con la situación actual de la balsa en la que se observa la gran cantidad de masa arbórea en los taludes exteriores

Es obligada la retirada de la masa arbórea y arbustiva de gran porte comenzando por la coronación y continuando por las zonas superiores de los taludes.

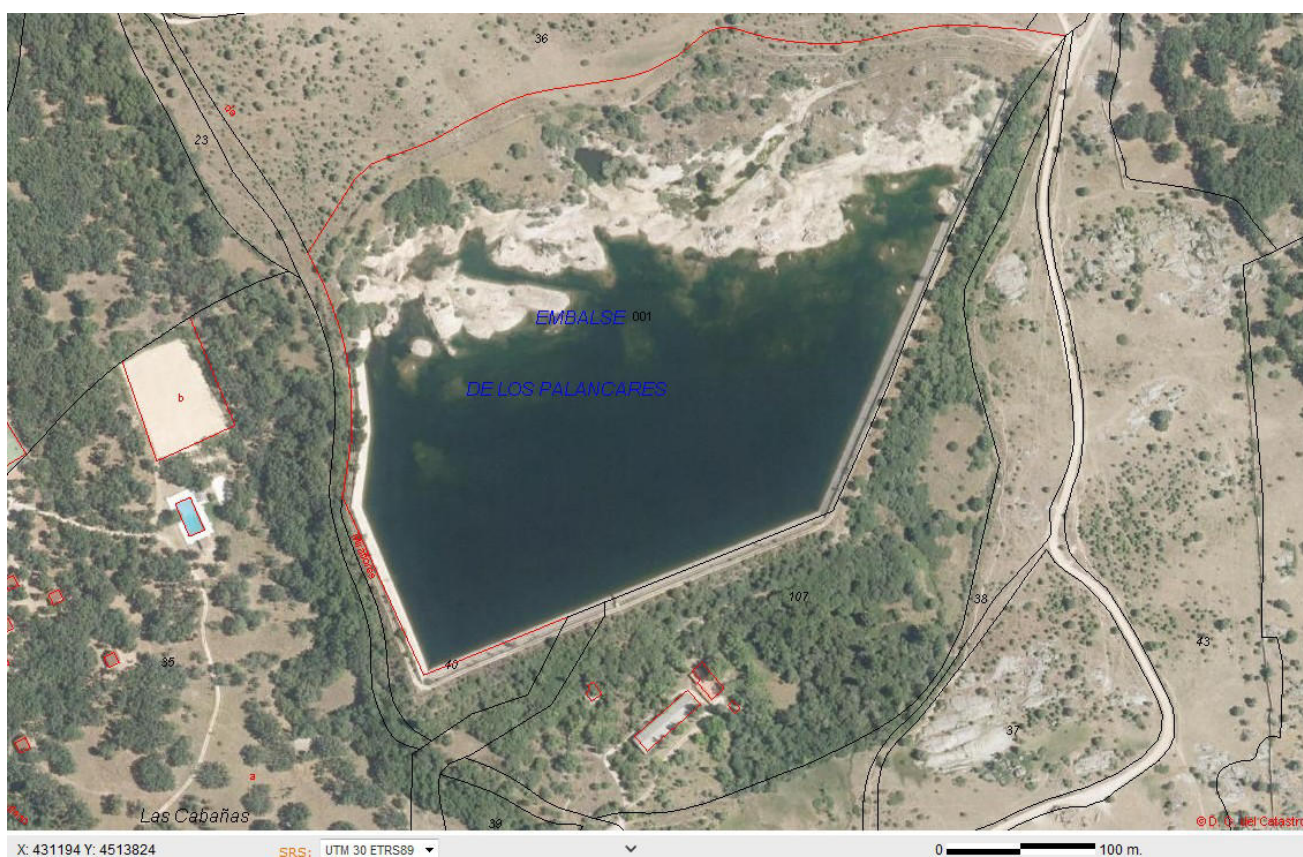
**Fotografía 17.** Ortofoto actual de la balsa donde se aprecia con mejor detalle la masa arbórea de los taludes exteriores de los diques

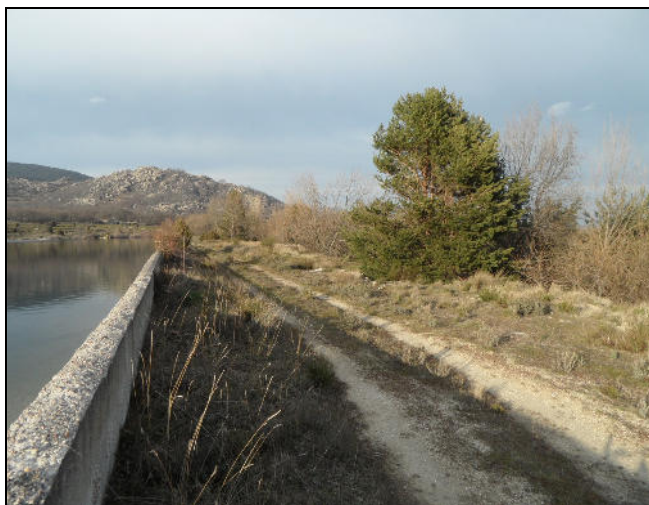
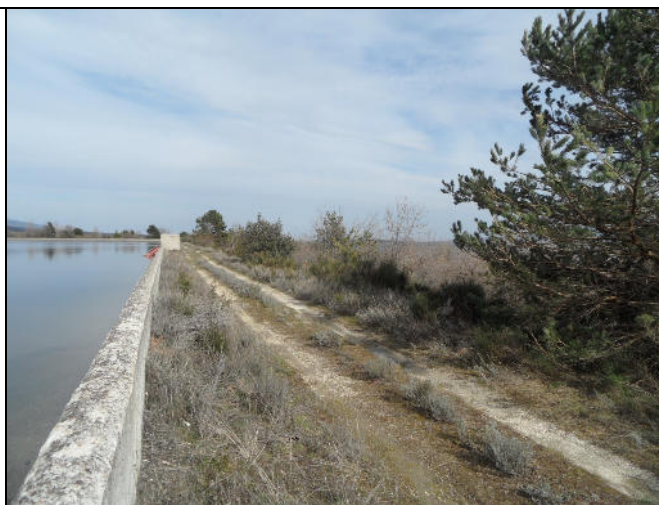
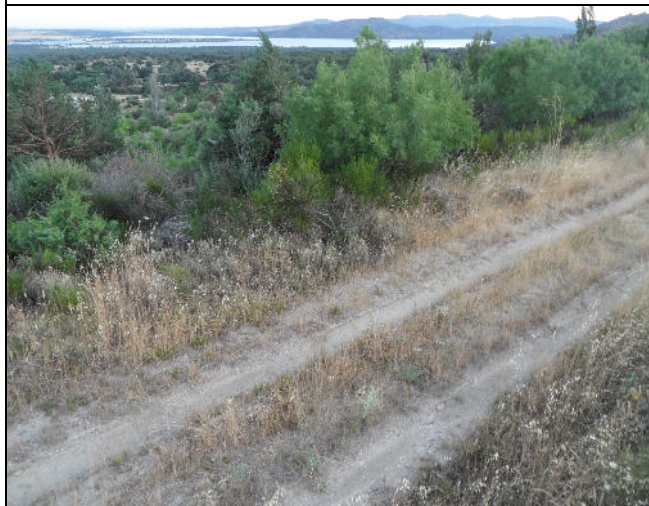
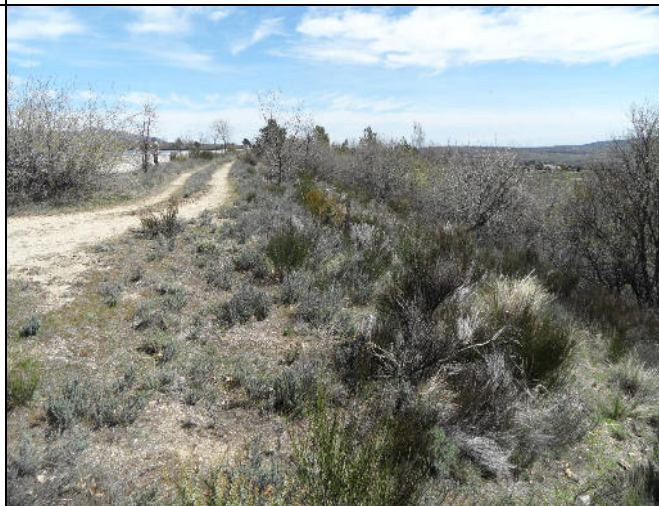
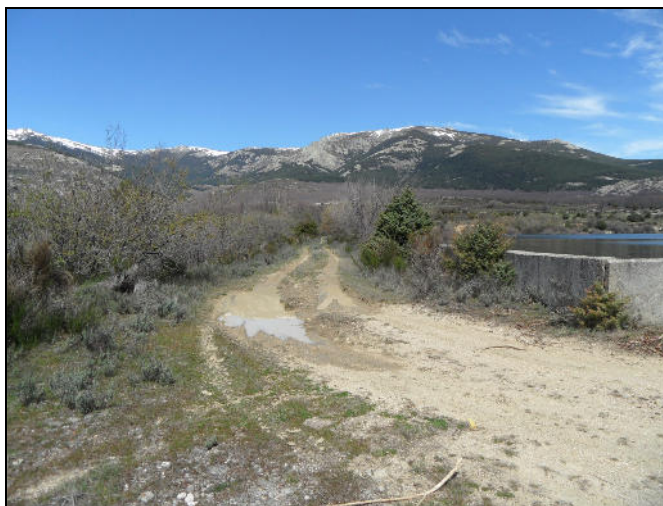
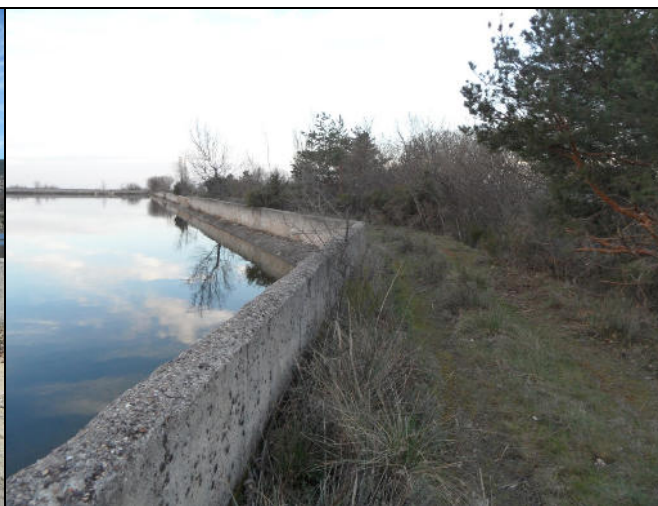
Además, la elevada masa vegetal impide un correcto seguimiento del estado de la balsa al enmascarar las posibles filtraciones, las cárcavas de escorrentía (favoreciendo su progresión) e impidiendo el control topográfico de las pendientes de los diques aguas abajo.

El desbroce de la vegetación arbórea y arbustiva de los taludes de los diques de la balsa es necesaria y fundamental para evitar procesos de erosión interna del cuerpo del dique originados por las raíces que con el tiempo pueden ocasionar vías de filtración de agua que pueden ir creciendo con el tiempo y generar procesos de pérdida del material del dique que pueda llegar a comprometer la estabilidad del mismo.

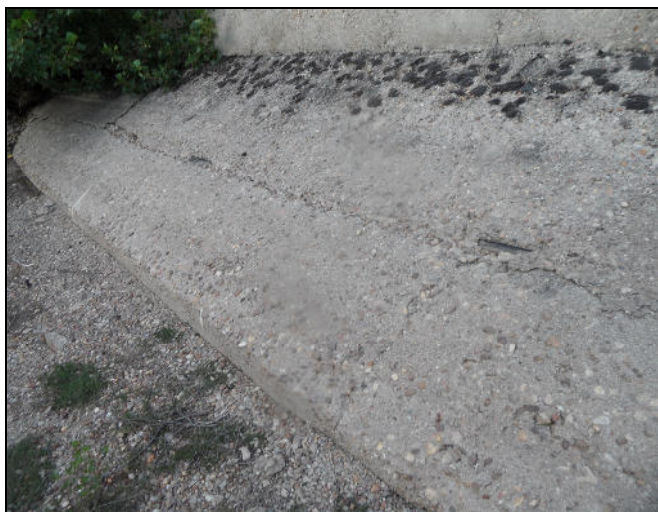
Fotografía 28

En aquellas zonas donde existan desperfectos del hormigón: grietas, desconchones (fotografía 28), pérdida de cemento, armaduras descubiertas (fotografía 29), deberá actuarse saneando la zona deteriorada y tratándola con hormigón de reparación seleccionado para resistir las condiciones ambientales a las que se encuentra sometido.

Al conocerse el dato que el hormigón empleado en la construcción es pobre en cemento, es conveniente realizar ensayos de laboratorio a varias muestras de hormigón de la pantalla que determinen el estado del mismo, su grado de permeabilidad y las patologías que pudiera tener (descomposición por fenómenos hielo-deshielo, reacción árido-álcali, aluminosis, etc.).

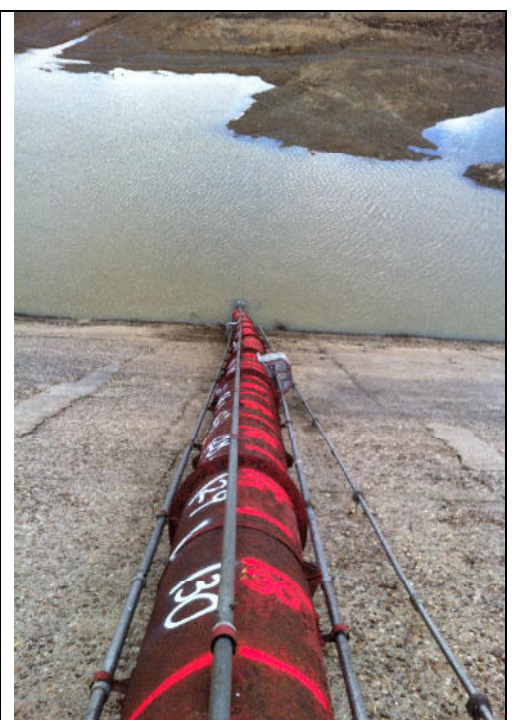
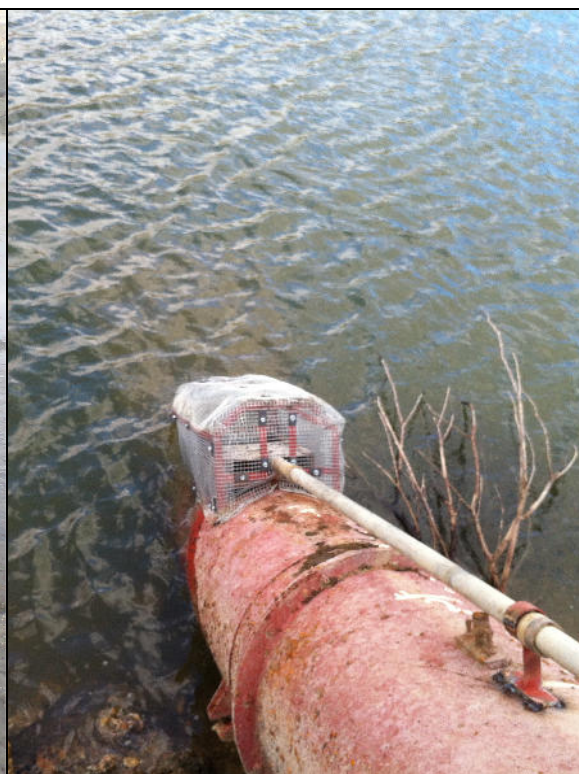
Las fotografías 40 y 42 corresponden a unas reparaciones que tuvieron lugar en el año 2.009.

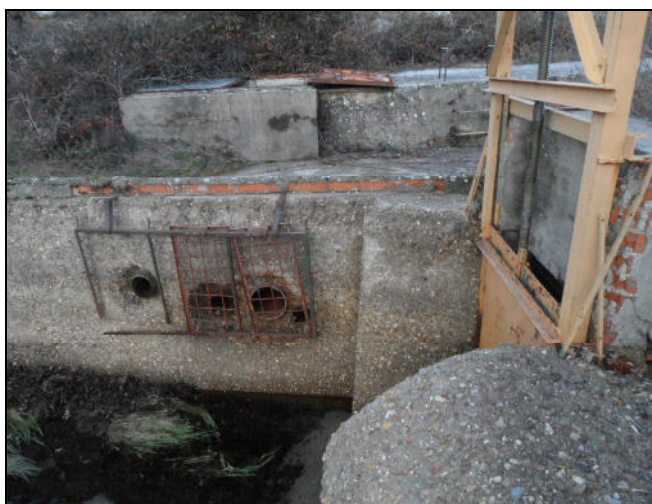
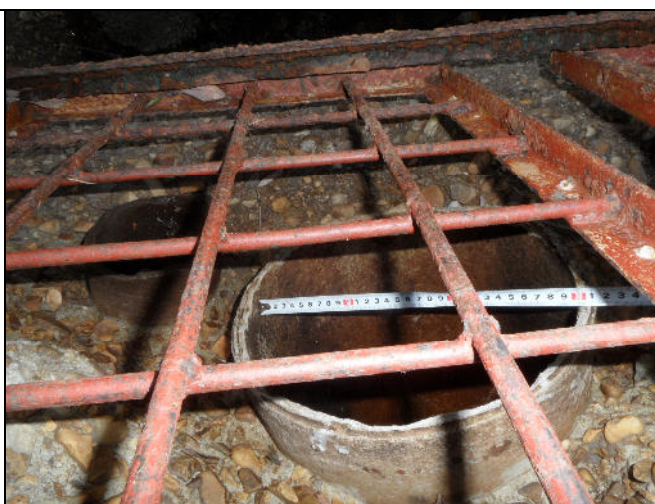
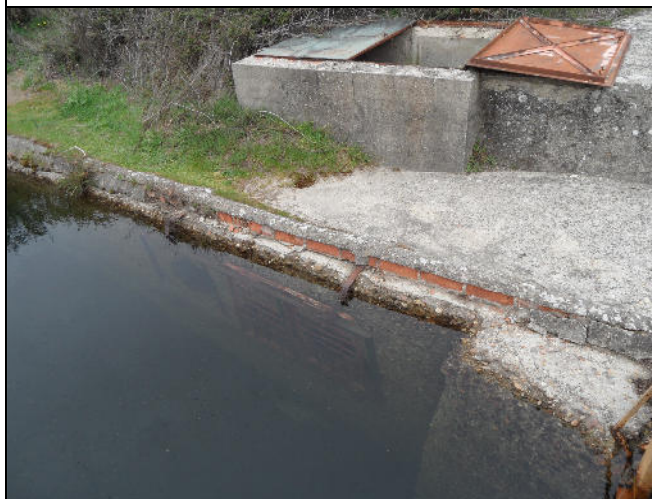
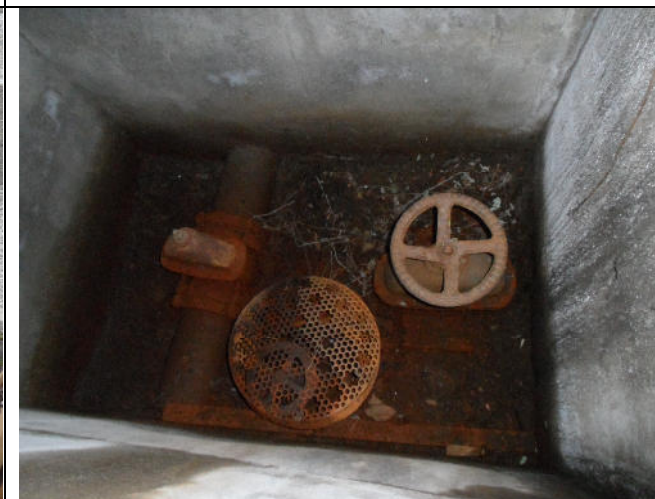
Las válvulas se encuentran en mal estado, algunas con funcionamiento deficiente.

La válvula de tajadera del azud debería posicionar a una altura que permita el paso libre de una cantidad de caudal

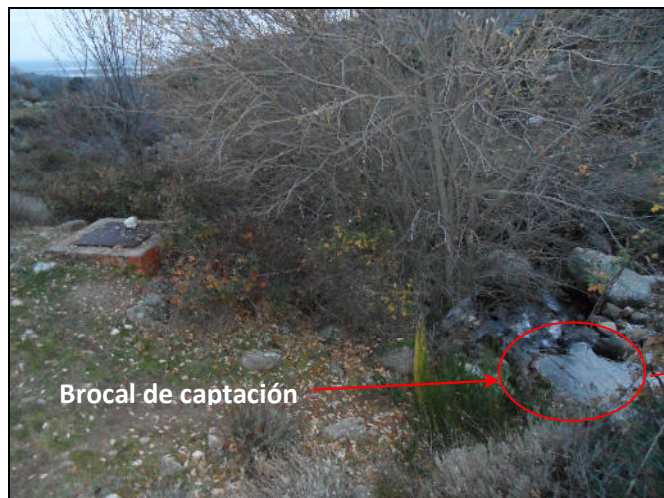
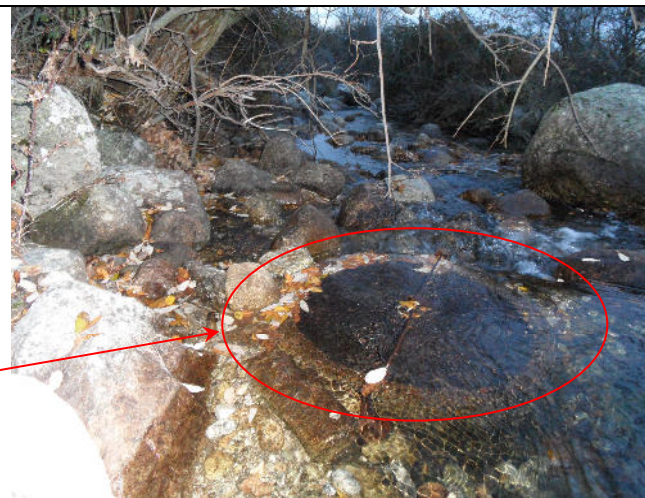
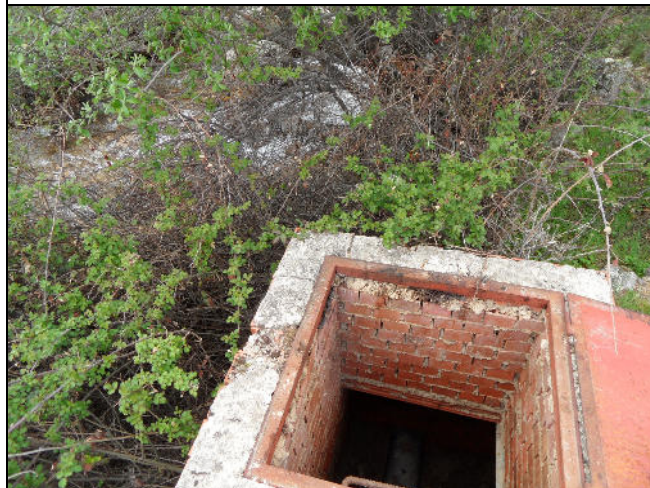
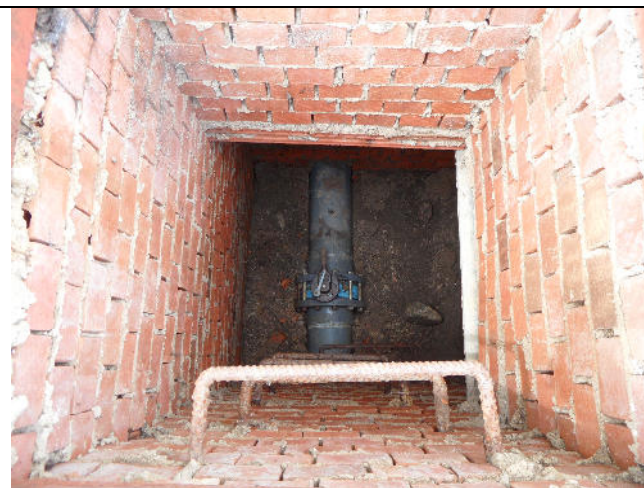
El brocal de captación se encuentra escorado a la margen izquierda del cauce de tal manera que si el arroyo no dispone de suficiente caudal, no se realiza ninguna captación, manteniendo de esta forma un caudal mínimo que no afecte al régimen natural fluvial del arroyo.

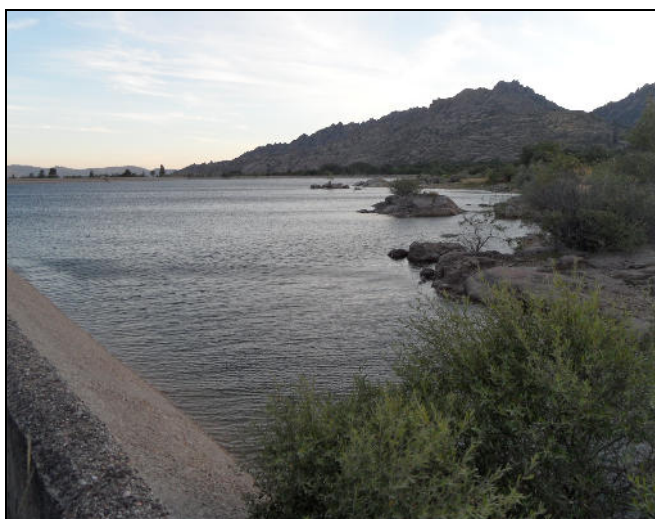
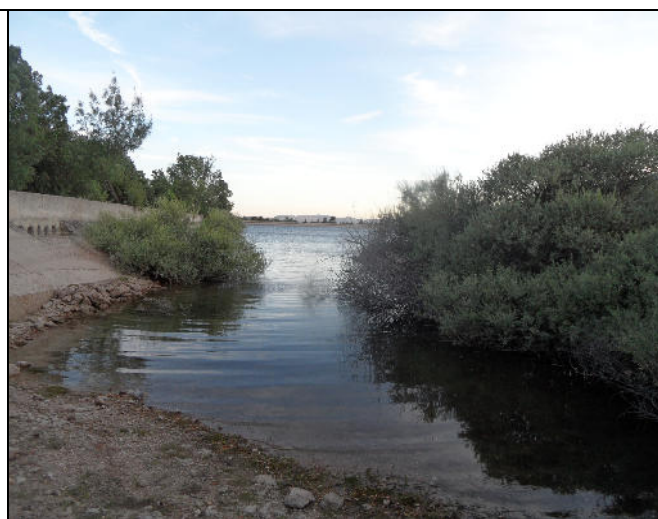
Las zonas elevadas del embalse están invadidas por especies arbóreas como chopos, pinos,... y arbustivas (jaras, rosales, enebros, etc.). Las especies arbóreas en contacto continuo con el agua en el momento que el nivel del embalse es elevado pueden llegar a producir eutrofización del agua perdiendo calidad a la entrada de la ETAP que deberá realizar una mayor filtración y desinfección para obtener un agua que se encuentre dentro de parámetros de calidad para consumo humano.

Los ejemplares aislados de árboles y arbustos de gran porte deberán eliminarse de cuajo para mejorar la calidad del agua embalsada solicitando permiso para ello a la Consejería de Medio Ambiente de la Comunidad de Madrid

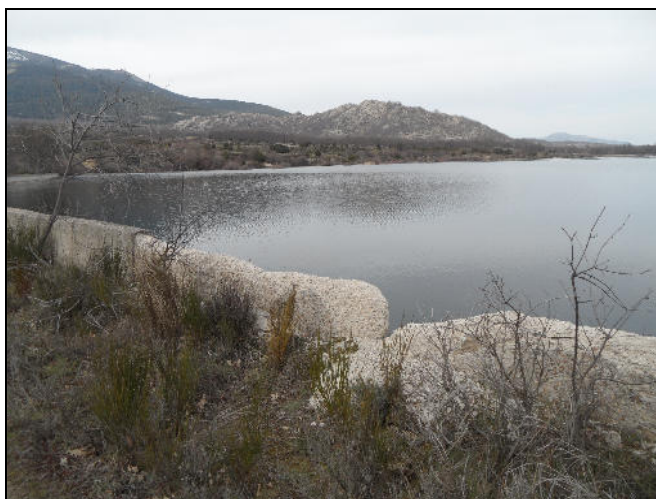
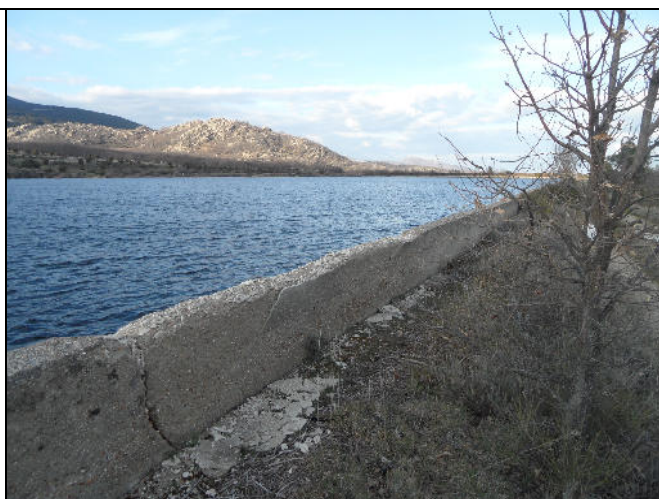
Existen zonas donde el hormigón del muro de coronación se ha agrietado y disgregado por mala calidad del mismo (defecto de cemento) por los efectos de los procesos de hielo-deshielo y por la ausencia de juntas, las cuales deberán tenerse en cuenta en los trabajos de reparación.

La calidad de este hormigón en el muro externo al vaso del embalse no es tan crítica como en la de la pantalla o plinto; no obstante, deberá sanearse o demolerse las zonas en mal estado y reparar o reponer el hormigón mediante mortero estructural aplicado sobre mortero especial enriquecido con emulsión que actúe como puente de unión, para que el muro siga prestando su función.

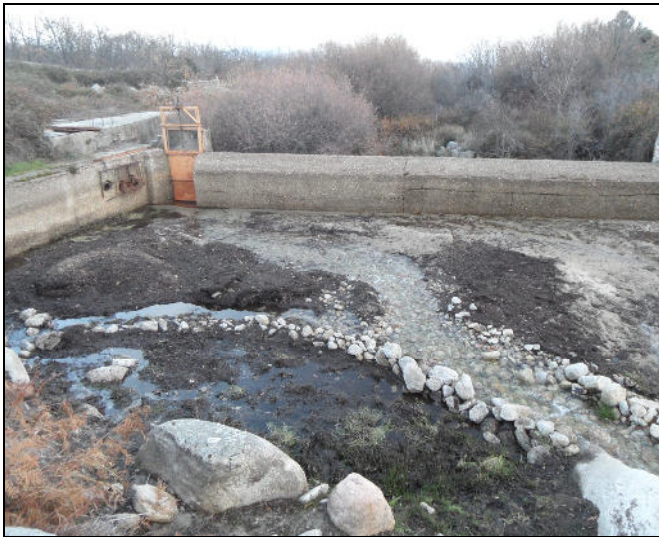
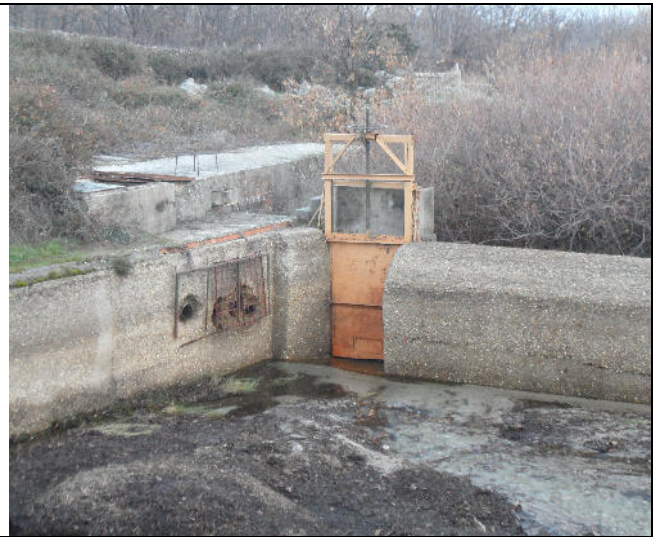
De igual forma que el vaso de la balsa, el fondo del azud de captación del arroyo Mediano debe ser limpiado de lodos, arenas y piedras que afectan a su funcionalidad. Esta actuación también debería realizarse a ser posible este mismo año, debido la elevada acumulación de sedimentos existentes que se muestran en las fotografías siguientes, tomadas en octubre de 2.015.

Al estar situado el azud en el Dominio Público Hidráulico el permiso de retirada de lodos y limpieza del fondo del azud debe contar con la autorización de Confederación Hidrográfica del Tajo además de la Consejería de Medio Ambiente de la Comunidad de Madrid.

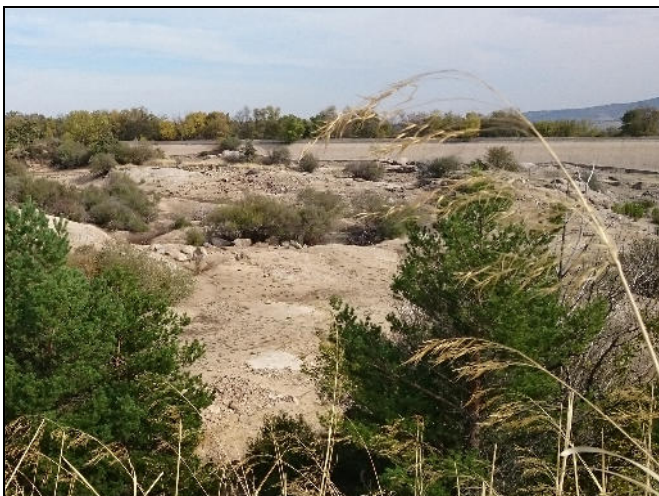
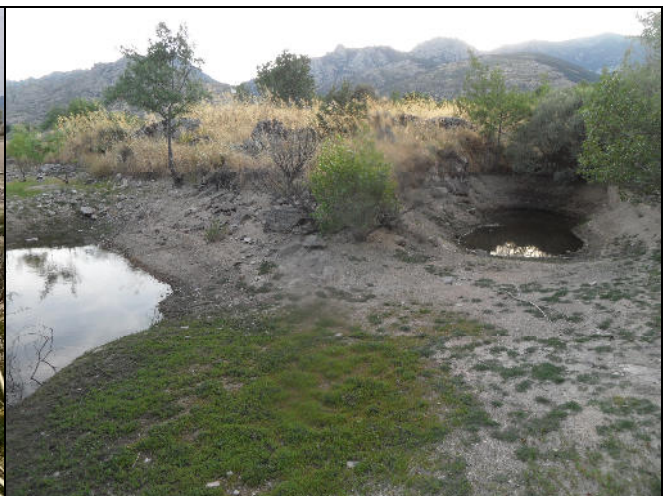
Las depresiones del terreno en el interior del vaso en la zona de la ladera abierta forman oquedades, algunas de considerable extensión en las cuales se mantiene el agua pese al descenso y vaciado de la balsa. Algunas de estas pocetas se mantienen con agua durante toda la época estival, siendo un foco de anfibios y materia orgánica que hace que el agua se eutrofice y en la época de otoño cuando se llene la balsa, se mezcle con el agua captada de los arroyos que se destinará al consumo humano.

Es conveniente eliminar estas pocetas aperturando zanjas que eviten la acumulación de agua.
