# INFORME SOBRE SITUACIÓN ACTUAL Y ASPECTOS DE MEJORA DE LA Balsa de LOS PALANCARES UBICADA EN EL TÉRMINO MUNICIPAL DE SOTO DEL REAL (MADRID)

**JULIO 2016**

**Ayuntamiento de  
Soto del Real**

**LÍNEA 10 Ingeniería Arquitectura S.L.**

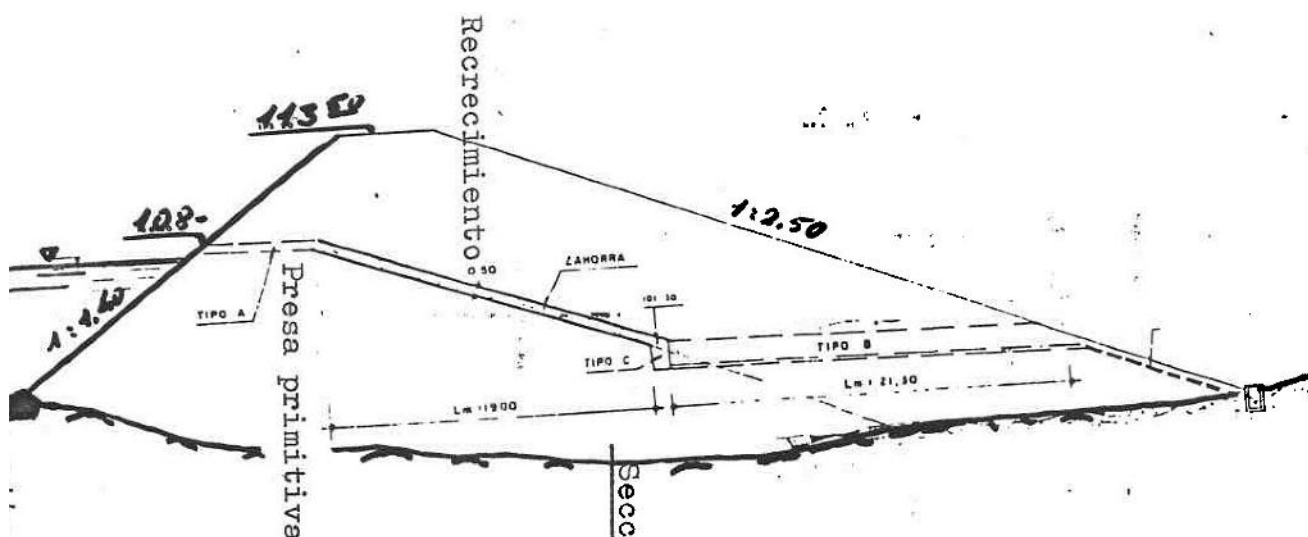
**Figura 6.-** Sección del dique de la presa primitiva y del recrecimiento del año 1.978

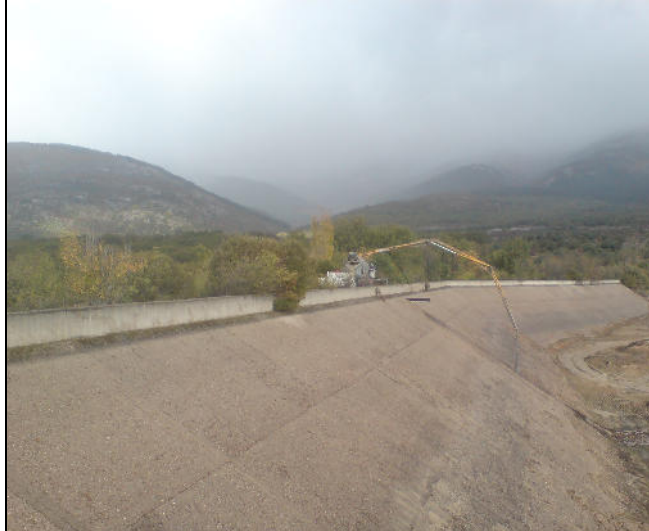
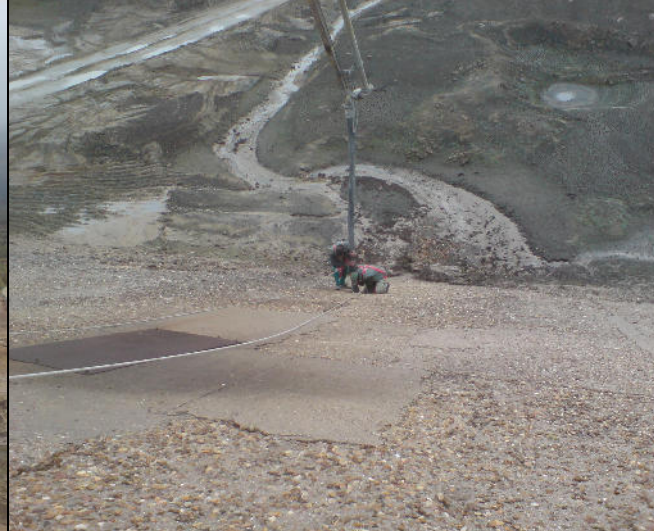
| Fotografía 5 | Fotografía 6 |

Este proyecto valorado en el año 1.985 en 109.487.287 PTA (658.031,85 Eur) no llegó a realizarse pero si se tiene constancia de la ejecución de obras en años posteriores a 1.989 de mejora del apoyo de la pantalla en el plinto de los diques mediante hormigón (Fotografías 1 a 4) al igual que obras de inyección de hormigón y reparación de la pantalla, las últimas realizadas durante el mes de noviembre de 2.009 (fotografías 5 y 6)

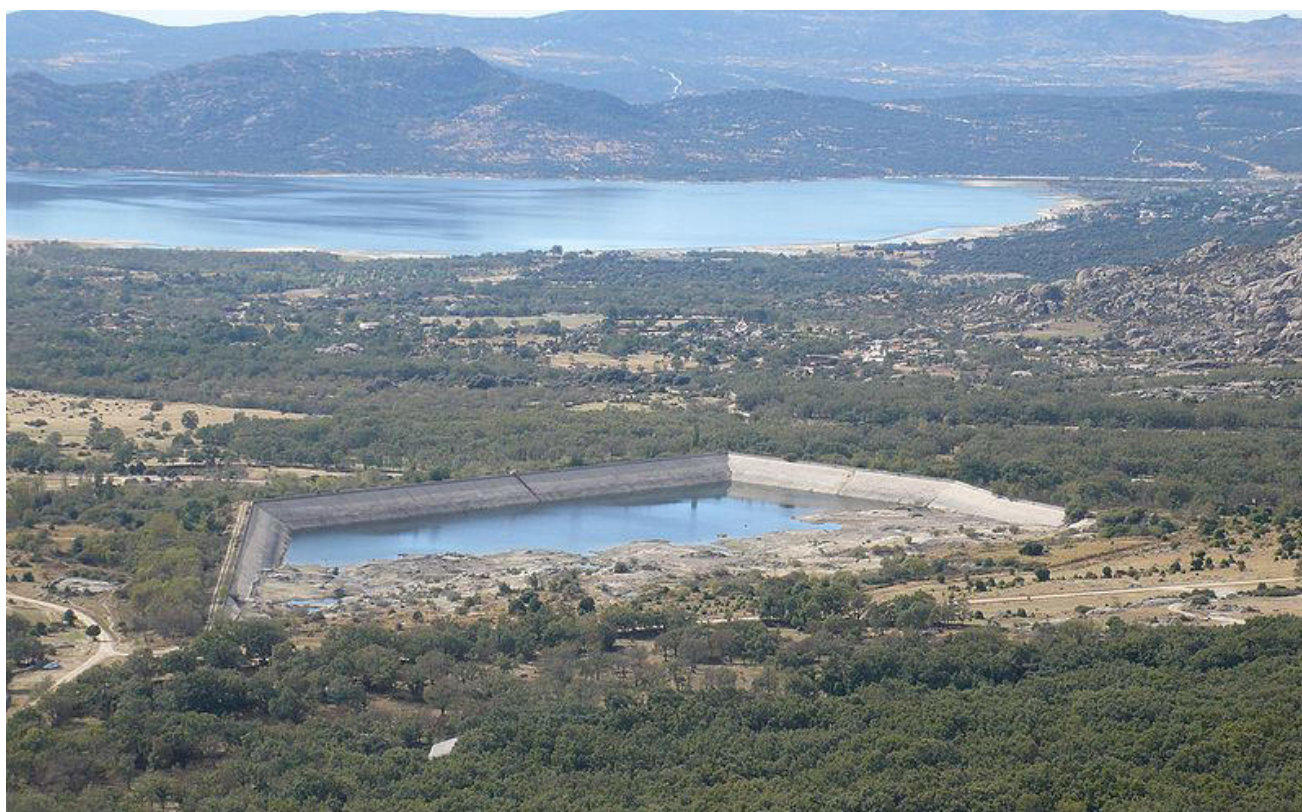
**Fotografía 16.** Vista aérea con la situación actual de la balsa en la que se observa la gran cantidad de masa arbórea en los taludes exteriores

El desbroce de la vegetación arbórea y arbustiva de los taludes de los diques de la balsa es necesaria y fundamental para evitar procesos de erosión interna del cuerpo del dique originados por las raíces que con el tiempo pueden ocasionar vías de filtración de agua que pueden ir creciendo con el tiempo y generar procesos de pérdida del material del dique que pueda llegar a comprometer la estabilidad del mismo.

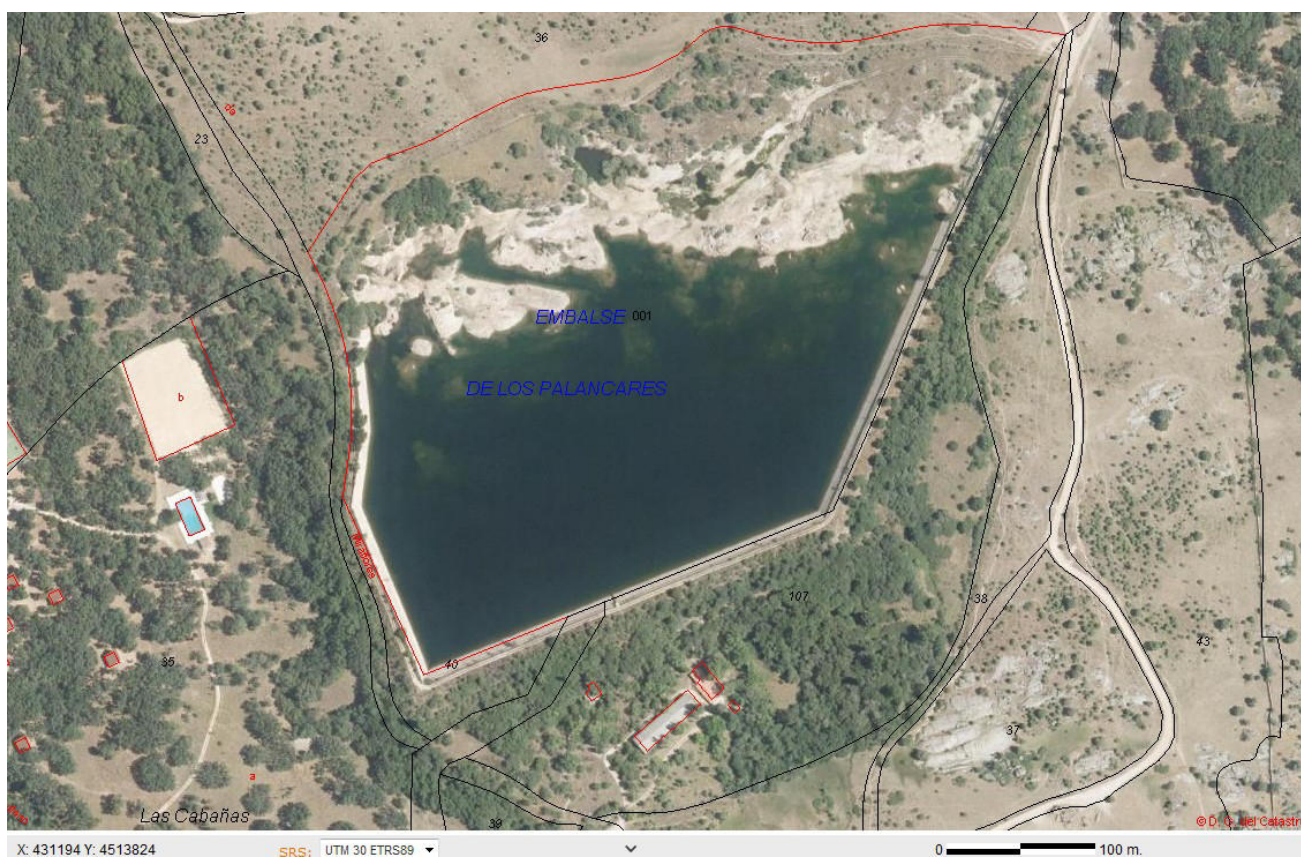
**Fotografía 17.** Ortofoto actual de la balsa donde se aprecia con mejor detalle la masa arbórea de los taludes exteriores de los diques

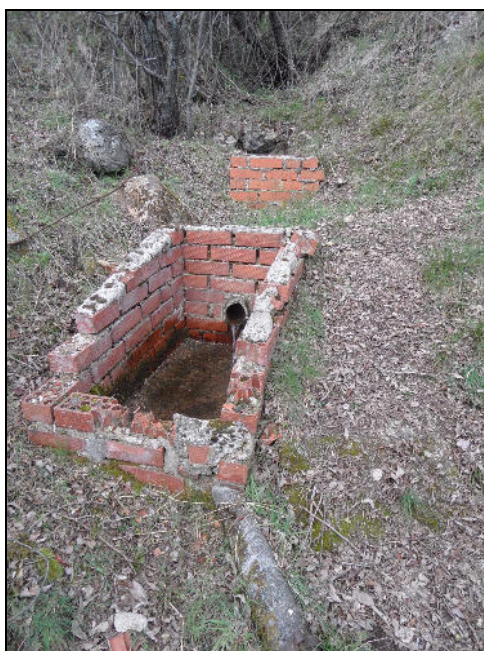
Fotografía 18

La balsa dispone de una serie de arquetas a pie de talud este (ver plano 1) que recogen el agua filtrada procedente de los drenajes dispuestos perimetralmente y transversalmente al cuerpo de los diques.

La evolución de los caudales de cada arqueta de drenaje en función del nivel del embalse, informará sobre la evolución de los gradientes hidráulicos en cada sección del dique de la balsa lo que permitirá vigilar su comportamiento y tomar medidas correctivas si las filtraciones aumentasen.

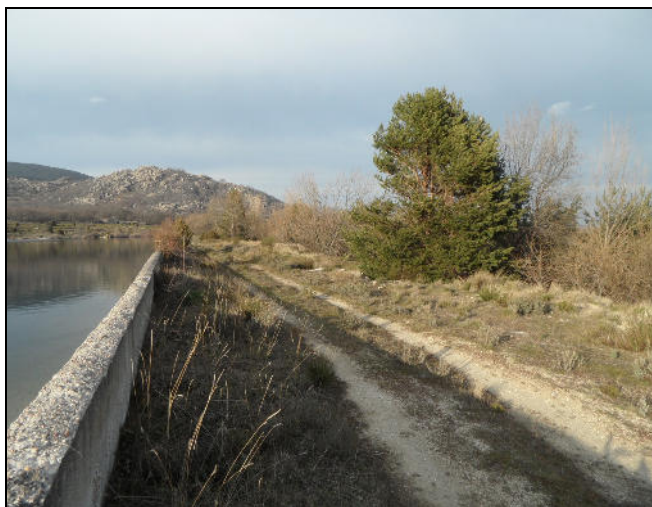
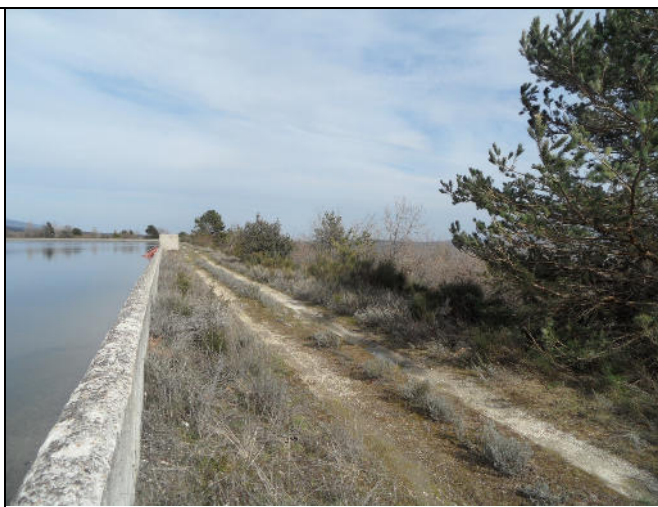
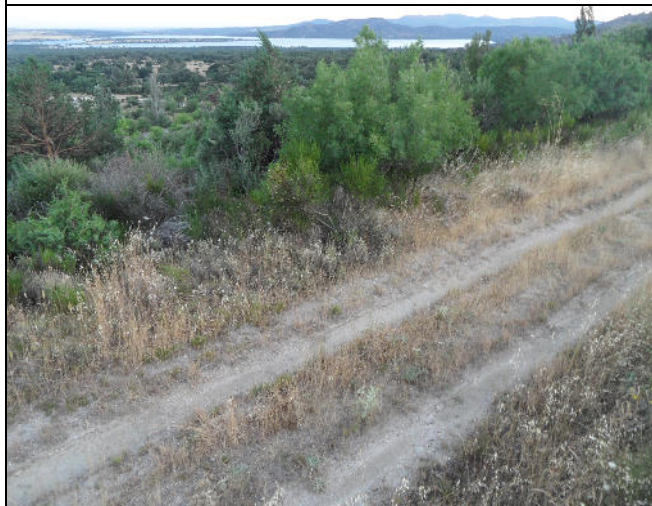
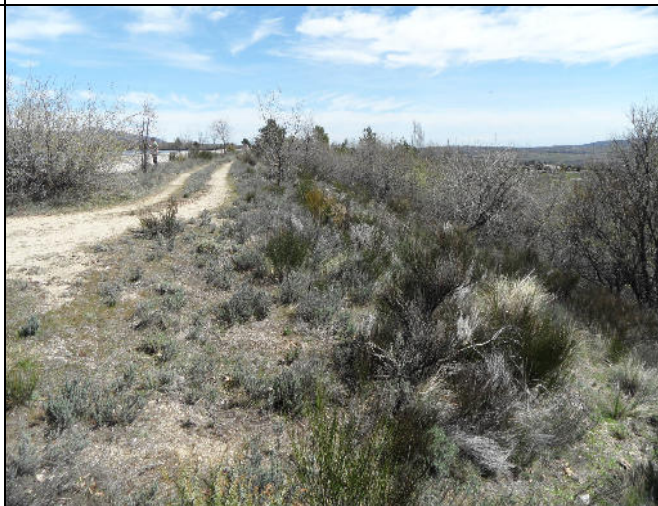
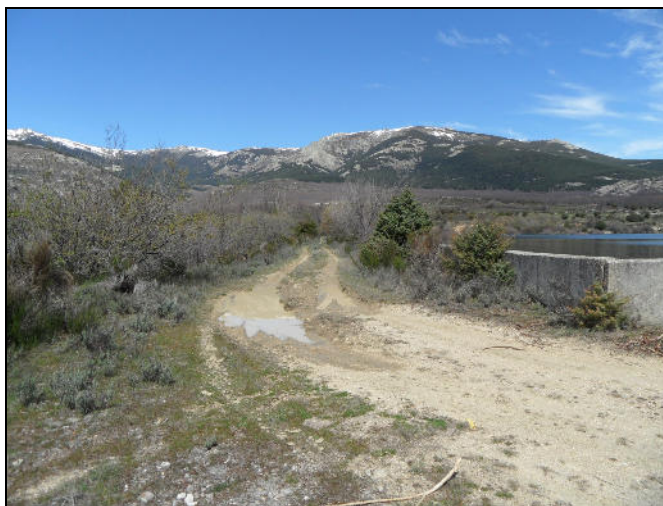
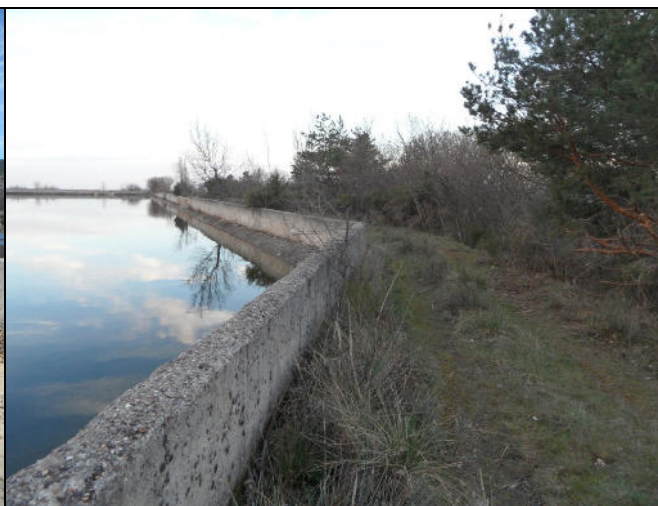
Además, la elevada masa vegetal impide un correcto seguimiento del estado de la balsa al enmascarar las posibles filtraciones, las cárcavas de escorrentía (favoreciendo su progresión) e impidiendo el control topográfico de las pendientes de los diques aguas abajo.

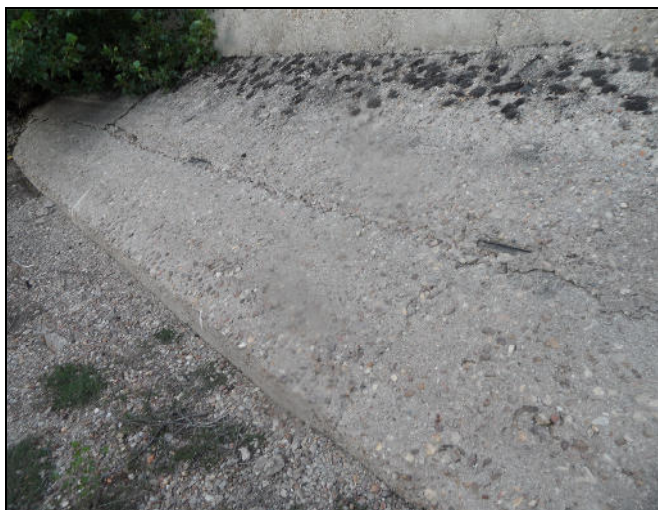
Fotografía 28

En aquellas zonas donde existan desperfectos del hormigón: grietas, desconchones (fotografía 28), pérdida de cemento, armaduras descubiertas (fotografía 29), deberá actuarse saneando la zona deteriorada y tratándola con hormigón de reparación seleccionado para resistir las condiciones ambientales a las que se encuentra sometido.

Al conocerse el dato que el hormigón empleado en la construcción es pobre en cemento, es conveniente realizar ensayos de laboratorio a varias muestras de hormigón de la pantalla que determinen el estado del mismo, su grado de permeabilidad y las patologías que pudiera tener (descomposición por fenómenos hielo-deshielo, reacción árido-álcali, aluminosis, etc.).

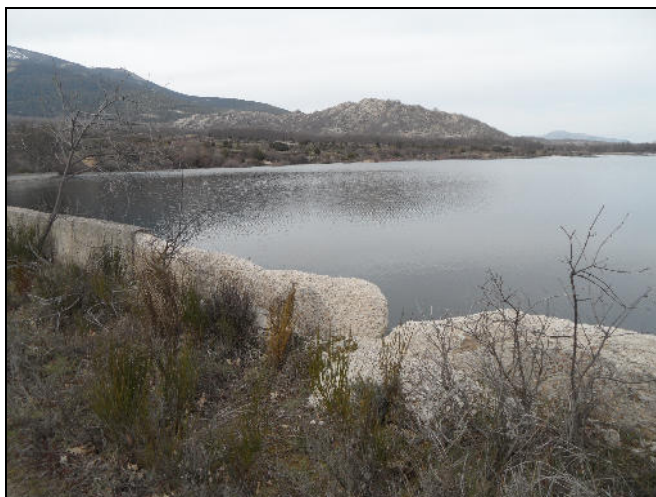
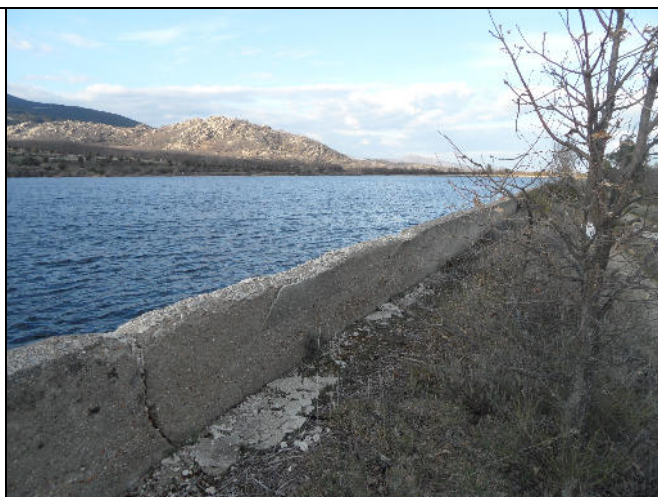
Existen zonas donde el hormigón del muro de coronación se ha agrietado y disgregado por mala calidad del mismo (defecto de cemento) por los efectos de los procesos de hielo-deshielo y por la ausencia de juntas, las cuales deberán tenerse en cuenta en los trabajos de reparación.

La calidad de este hormigón en el muro externo al vaso del embalse no es tan crítica como en la de la pantalla o plinto; no obstante, deberá sanearse o demolerse las zonas en mal estado y reparar o reponer el hormigón mediante mortero estructural aplicado sobre mortero especial enriquecido con emulsión que actúe como puente de unión, para que el muro siga prestando su función.

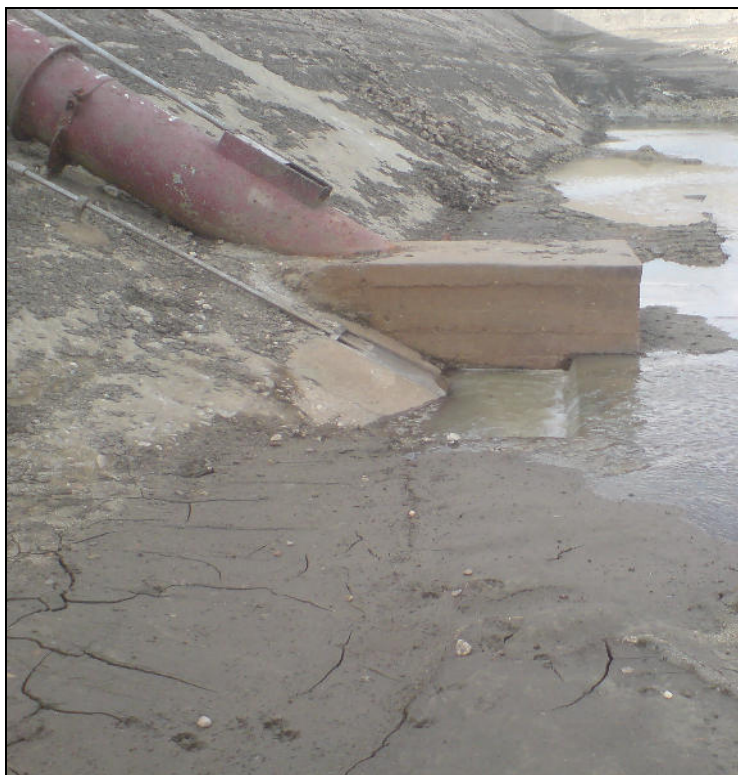
Fotografía 40

Las fotografías 38 y 40 corresponden a unas reparaciones que tuvieron lugar en el año 2.009.

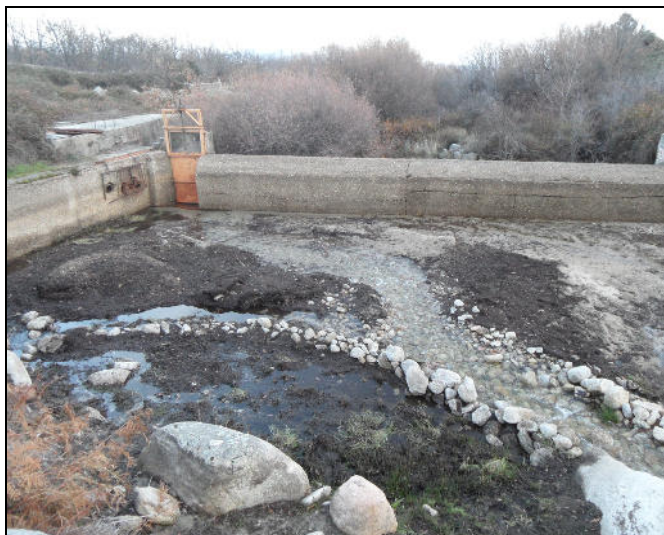
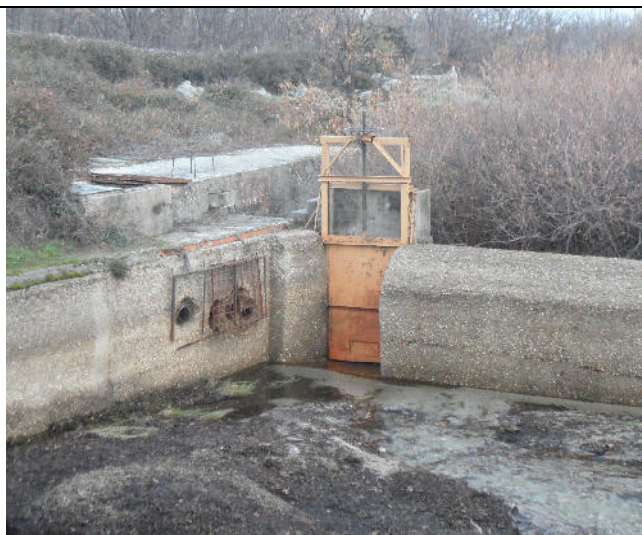
De igual forma que el vaso de la balsa, el fondo del azud de captación del arroyo Mediano debe ser limpiado de lodos, arenas y piedras que afectan a su funcionalidad. Esta actuación también debería realizarse a ser posible este mismo año, debido la elevada acumulación de sedimentos existentes que se muestran en las fotografías siguientes, tomadas en octubre de 2.015.

Al estar situado el azud en el Dominio Público Hidráulico el permiso de retirada de lodos y limpieza del fondo del azud debe contar con la autorización de Confederación Hidrográfica del Tajo además de la Consejería de Medio Ambiente de la Comunidad de Madrid.

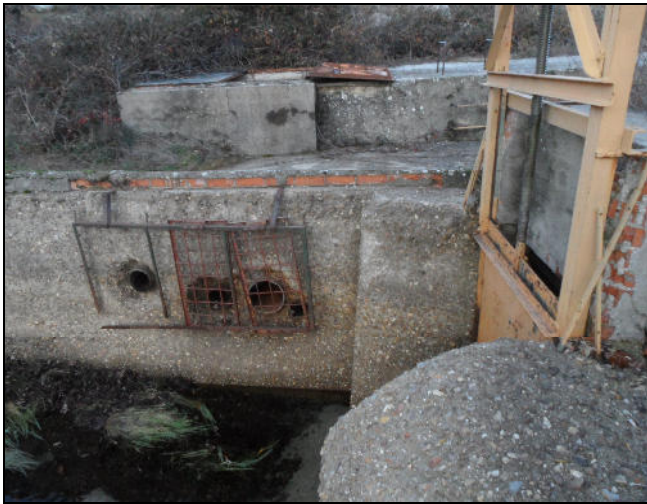
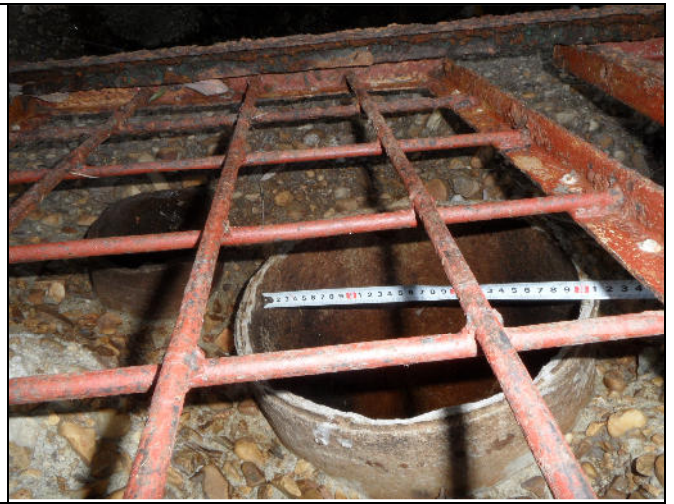
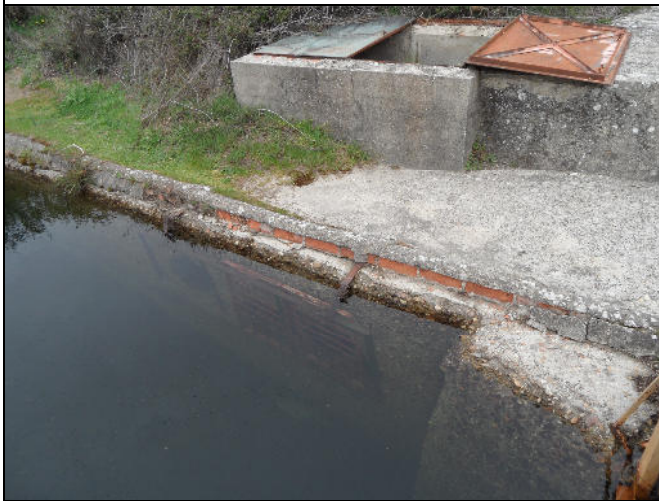
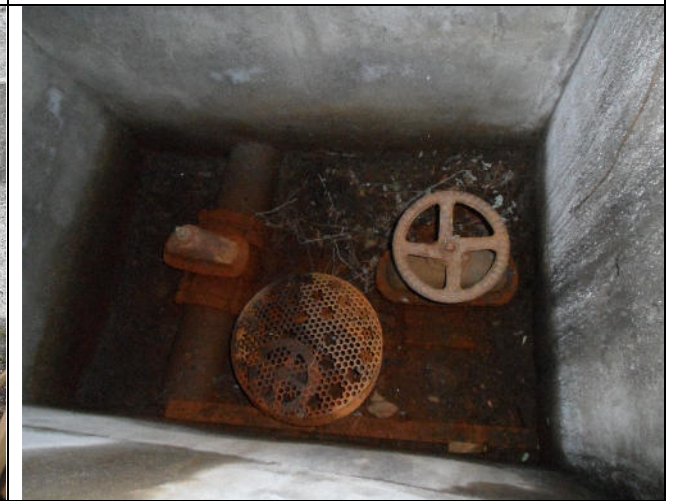
Las válvulas se encuentran en mal estado, algunas con funcionamiento deficiente.

La válvula de tajadera del azud debería posicionar a una altura que permita el paso libre de una cantidad de caudal

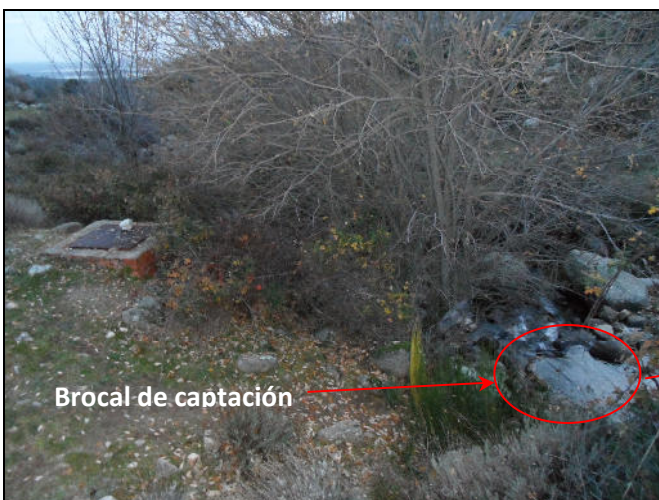
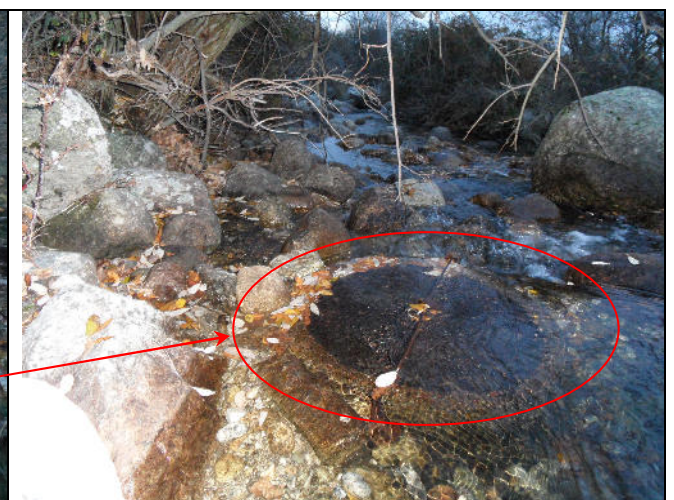
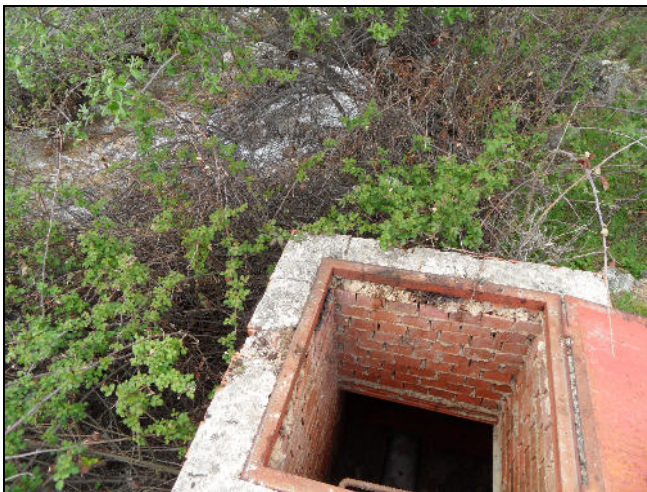
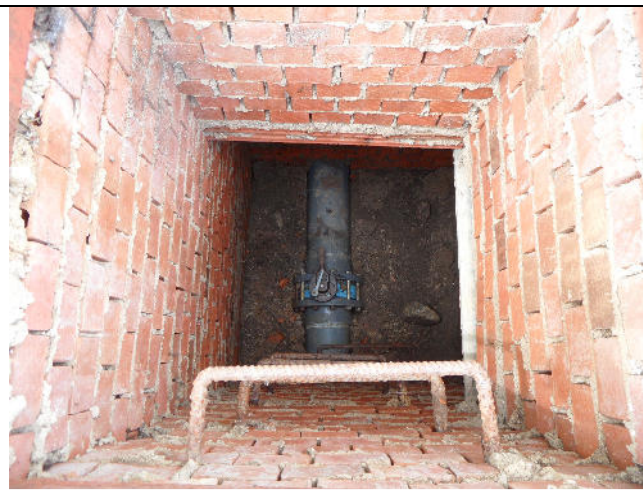
El brocal de captación se encuentra escorado a la margen izquierda del cauce de tal manera que si el arroyo no dispone de suficiente caudal, no se realiza ninguna captación, manteniendo de esta forma un caudal mínimo que no afecte al régimen natural fluvial del arroyo.

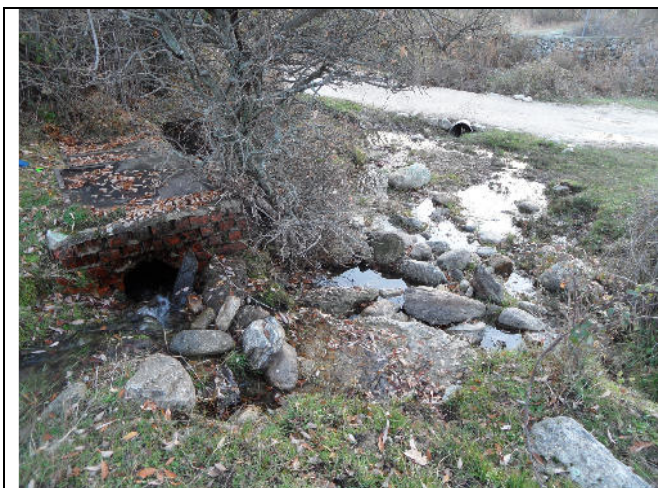
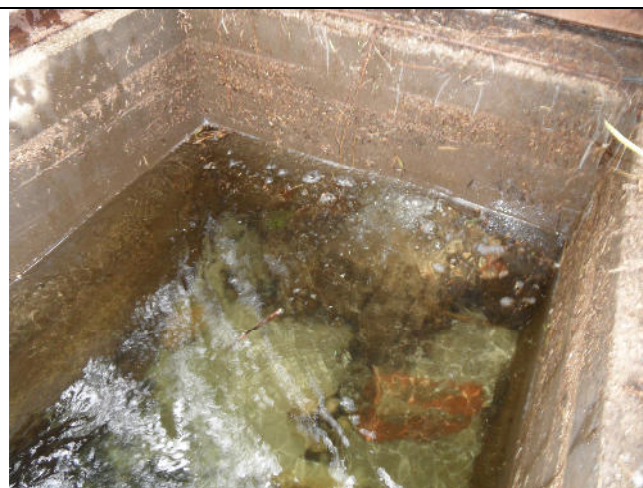
Al igual que en la toma el cauce del arroyo Mediano la situación de la toma con su tubería de captación a la arqueta asegura el paso de un caudal mínimo por el arroyo, condicionado a la hidrología del momento.

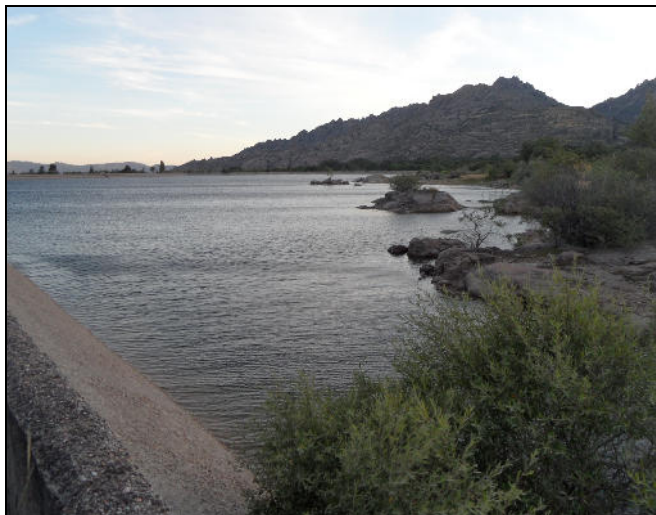
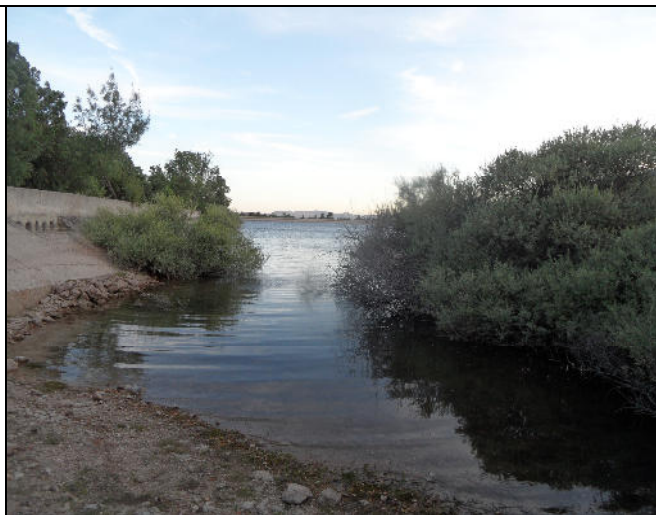
Las zonas elevadas del embalse están invadidas por especies arbóreas como chopos, pinos,... y arbustivas (jaras, rosales, enebros, etc.). Las especies arbóreas en contacto continuo con el agua en el momento que el nivel del embalse es elevado pueden llegar a producir eutrofización del agua perdiendo calidad a la entrada de la ETAP que deberá realizar una mayor filtración y desinfección para obtener un agua que se encuentre dentro de parámetros de calidad para consumo humano.

Los ejemplares aislados de árboles y arbustos de gran porte deberán eliminarse de cuajo para mejorar la calidad del agua embalsada solicitando permiso para ello a la Consejería de Medio Ambiente de la Comunidad de Madrid

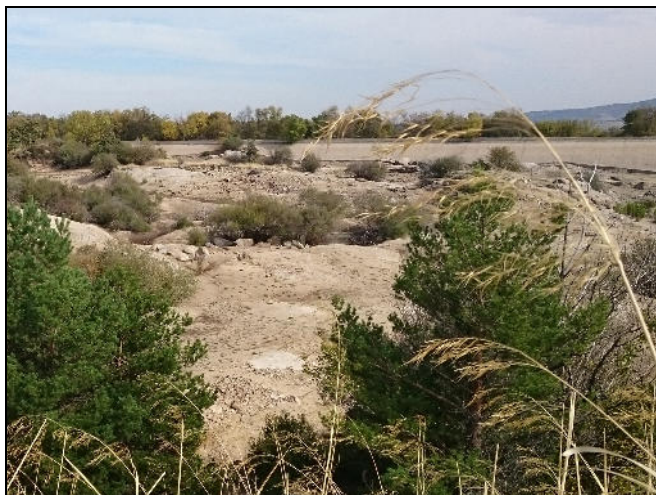
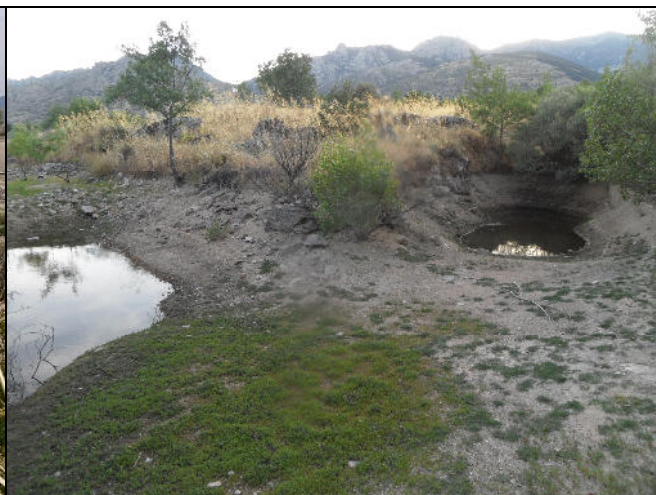
Las depresiones del terreno en el interior del vaso en la zona de la ladera abierta forman oquedades, algunas de considerable extensión en las cuales se mantiene el agua pese al descenso y vaciado de la balsa. Algunas de estas pocetas se mantienen con agua durante toda la época estival, siendo un foco de anfibios y materia orgánica que hace que el agua se eutrofice y en la época de otoño cuando se llene la balsa, se mezcle con el agua captada de los arroyos que se destinará al consumo humano.

Es conveniente eliminar estas pocetas aperturando zanjas que eviten la acumulación de agua.

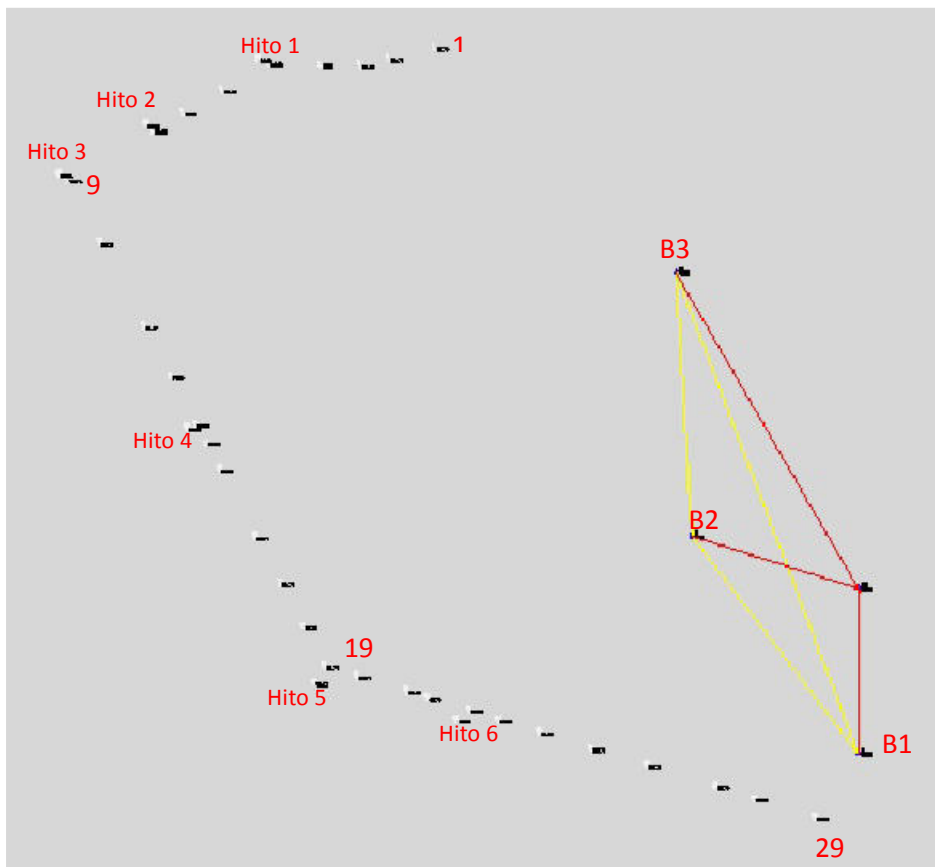
Los resultados de la segunda campaña topográfica con el embalse lleno (mayor solicitación) en relación a la posición del dique a embalse vacío (primera campaña), está indicando en las primeras mediciones un comportamiento aceptable de los diques dentro de parámetros admisibles; con desplazamientos medios inferiores a los 15 mm y en el entorno de los 25 mm en el eje x, en los geopuntos situados alrededor de la arista sureste (geopunto 9) de los diques, correspondiente a la zona de mayor altura del dique la cual se encuentra solicitada con un mayor empuje hidráulico.

**Figura 7.-** Situación de geopuntos 1 a 29 en la coronación de la balsa y de las bases topográficas en los pilares de observación

La medida de los desplazamientos relativos se volverá a realizar en el mes de octubre con la balsa a su mínimo nivel.
