# Plan de la red de abastecimiento en el municipio de Soto del Real

Junio 2016

- Mejora y adecuación a la normativa de la E.T.A.P.
- Automatización y control de la red
- Obras hidráulicas para reducir pérdidas y control de fugas

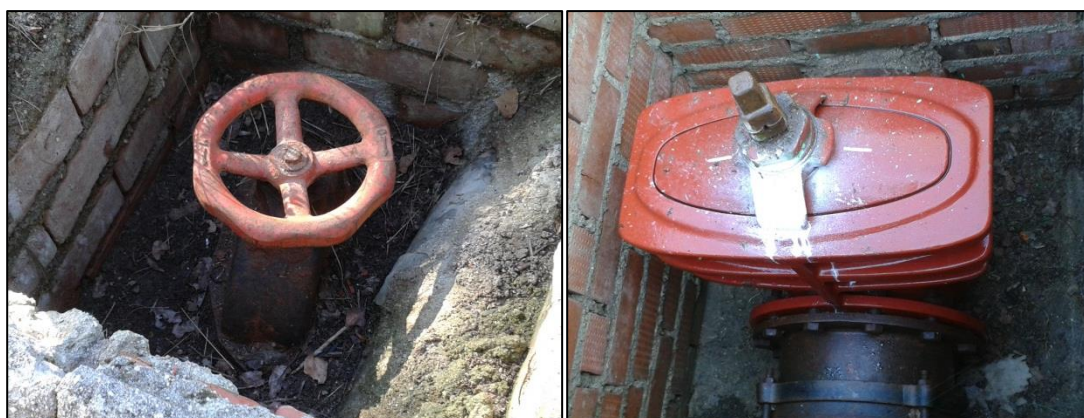
FOTOGRAFÍA 2. DETALLE DE VÁLVULAS OXIDADAS. VÁLVULAS QUE REGULAN LA ENTRADA A LA E.T.A.P. INVERNAL.

- Válvulas oxidadas muy difíciles o casi imposibles de manejar.
- Tuberías de fibrocemento.
- Imposibilidad de incluir sistema eléctrico.

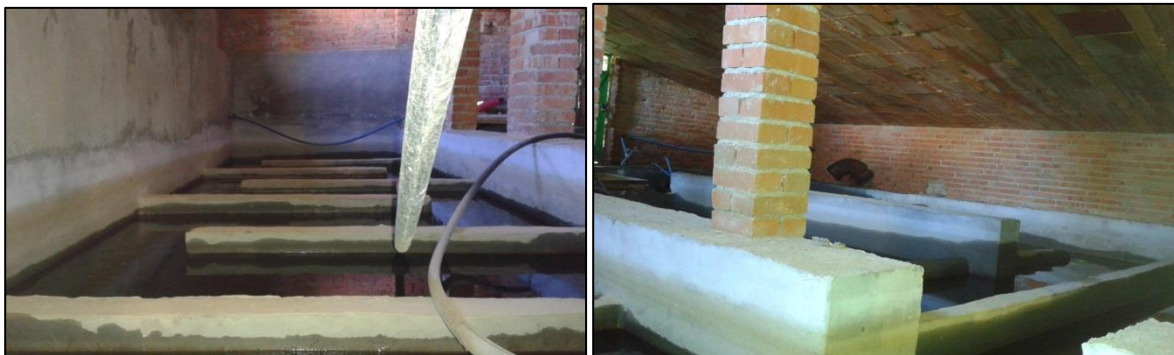
FOTOGRAFÍA 3. LABERINTO DE DECANTACIÓN DE LA E.T.A.P. INVERNAL.

- Solo existe un laberinto de decantación, la E.T.A.P. estival no tiene ninguno.
- Alta probabilidad de fugas.
- Sistema eléctrico anulado por incumplimiento de reglamento.

2. Construcción de una cámara de llegada y preoxidación, y que incluso pueda actuar eventualmente como cámara de mezcla con instalación de un agitador vertical para conseguir el efecto deseado de los reactivos.

3. Construcción de un laberinto o cámara de decantación.
4. Acondicionado y mejora de los filtros actuales construyendo 3 unidades (filtros rápidos) de superficie efectiva 4x4 metros incluyendo:

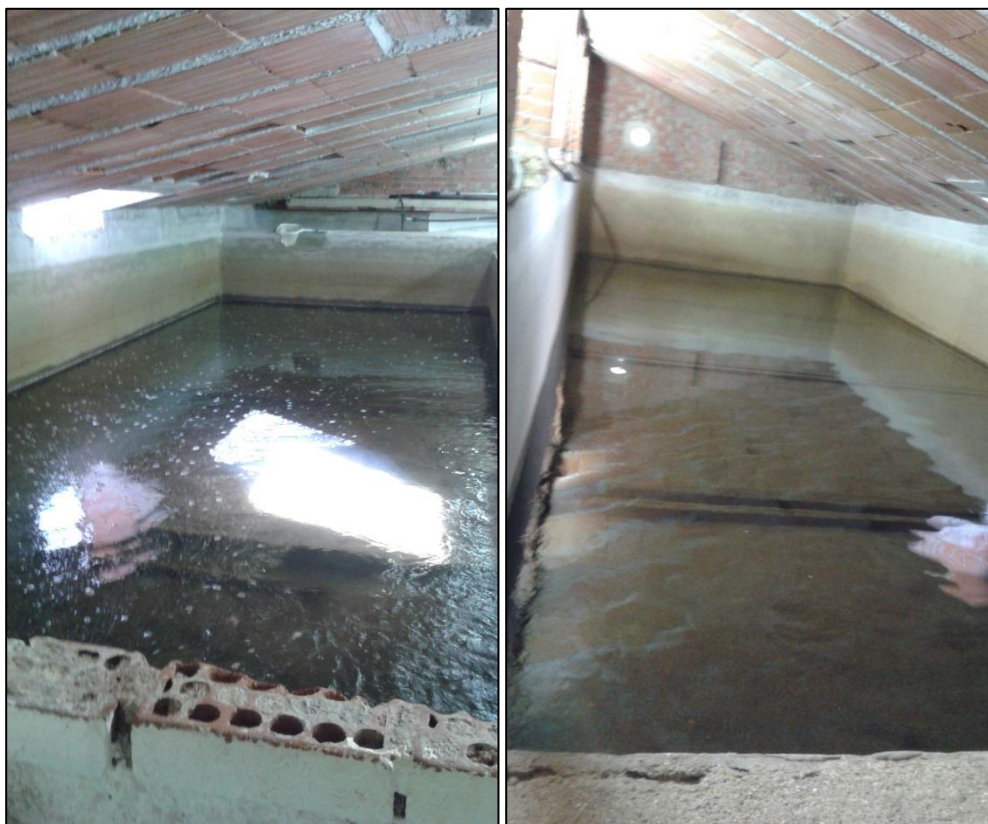
FOTOGRAFÍA 4. FILTROS DE LA E.T.A.P. INVERNAL. LA ALTURA DEL TECHO ES INSUFICIENTE PARA LAS TAREAS DE LAVADO MANUAL. LA GRANULOMETRÍA ES INADECUADA. EXISTEN FUGAS IMPORTANTES. EL REPARTO DE AGUA A LOS FILTROS NO ES HOMOGÉNEO.

- Granulometría inadecuada.
- Reparto heterogéneo.
- Fugas importantes.
- Dimensiones inapropiadas para mantenimiento.
- Nunca se ha renovado la arena de los filtros.

- a. Retirada y demolición del sistema de salida de agua tratada actual por un nuevo falso fondo tipo LEOPOLD.
  - b. Impermeabilización y reparación con productos adecuados de la base y los muros de los filtros.

- c. Renovación de la arena de los filtros.
  - d. Instalación de un sistema de lavado automático con agua tratada, para ello es necesario acometer las siguientes actuaciones:

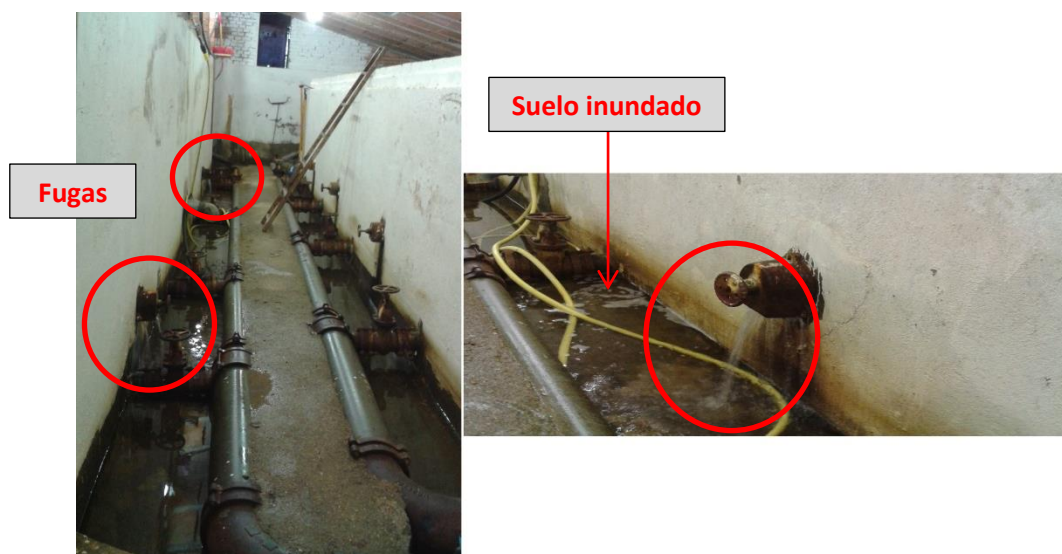
FOTOGRAFÍA 5. PASILLO DE ACCESO A FILTROS DE LA E.T.A.P. INVERNAL. CONDUCCIONES DE RECOGIDA DE AGUA FILTRADA. NUMEROSAS FUGAS.

- Fugas importantes.
- Suelo inundado.
- Tuberías de fibrocemento.
- Válvulas oxidadas y totalmente disfuncionales.

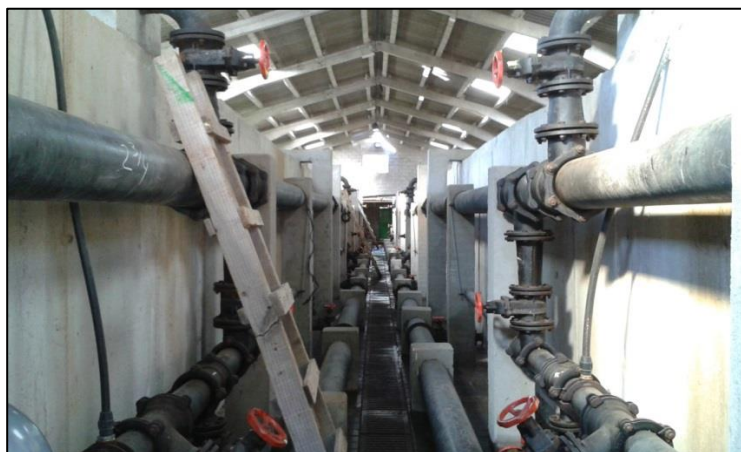
FOTOGRAFÍA 6. PASILLO DE ACCESO A FILTROS DE LA E.T.A.P. ESTIVAL. CONDUCCIONES DE REPARTO A FILTROS Y RECEPCIÓN DE AGUA FILTRADA.

- Dimensiones no normalizadas. Espacios inadecuados para mantenimiento.
- Válvulas oxidadas.
- Reparto a filtros heterogéneo.
- Tuberías de fibrocemento.
- Sujeción con hormigón y no con material metálico desmontable.

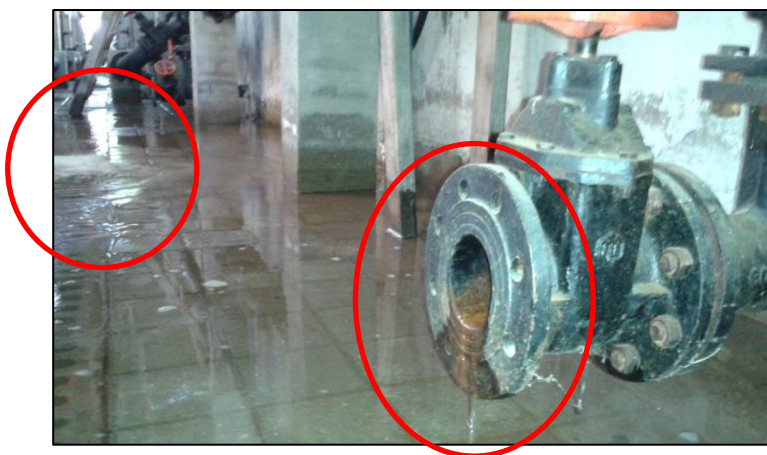
FOTOGRAFÍA 7. DETALLE DE VÁLVULA CON FUGA Y SURGENCIAS DE AGUA EN EL SUELO DEL PASILLO DE LA E.T.A.P. ESTIVAL.

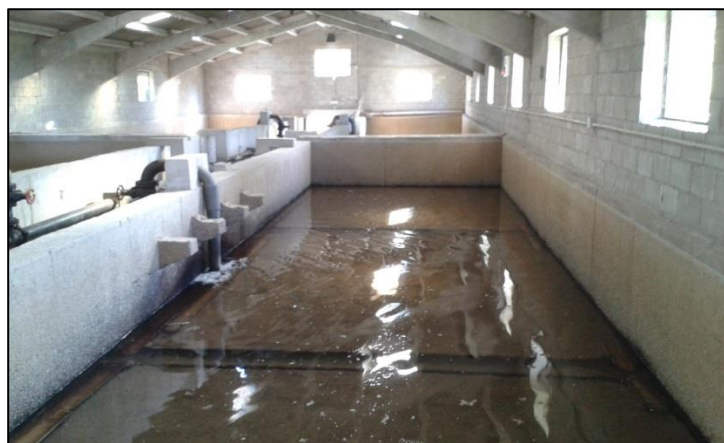
ILUSTRACIÓN 2. FILTROS E.T.A.P. ESTIVAL. ES PROBABLE QUE LOS MUROS DE LOS FILTROS NO SOPORTEN UNA DOSIFICACIÓN DE REACTIVOS MÁS AGRESIVOS

- Lavado con agua sin tratar. El agua sin tratar entra por debajo de los filtros, por lo que la materia orgánica y los patógenos quedan retenidos en su interior. Solo se elimina la capa superficial.
- Las canaletas de recogida de agua de lavado, la impermeabilidad de los muros y el falso fondo han quedado obsoletos y deben ser renovados.
- Las posibles filtraciones no permitirían la utilización de reactivos más agresivos que dañarían más las instalaciones y por riesgo de contaminación del acuífero (aguas subterráneas).
- Nunca se ha renovado la arena de los filtros.

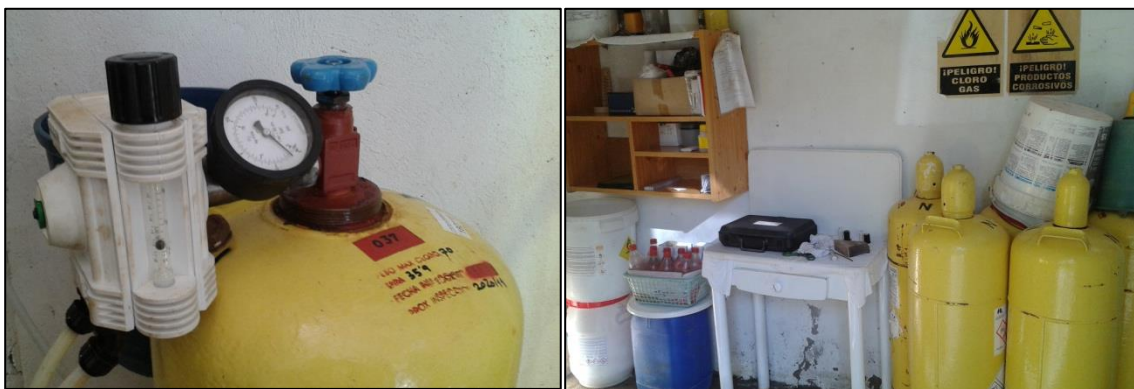
FOTOGRAFÍA 8. SALA DE DOSIFICACIÓN DE CLORO GAS.

- No se dispone de caudalímetro para dosificar correctamente el cloro.
- No se dispone de estación de calidad para realizar una correcta dosificación del cloro.

5. Desinfección final mediante hipoclorito sódico.
6. Instalación de caudalímetro para medida de caudal de agua tratada y estación de calidad con parámetros de turbidez, conductividad, pH, Tª y cloro, para el control en la dosificación de hipoclorito sódico en la desinfección final.

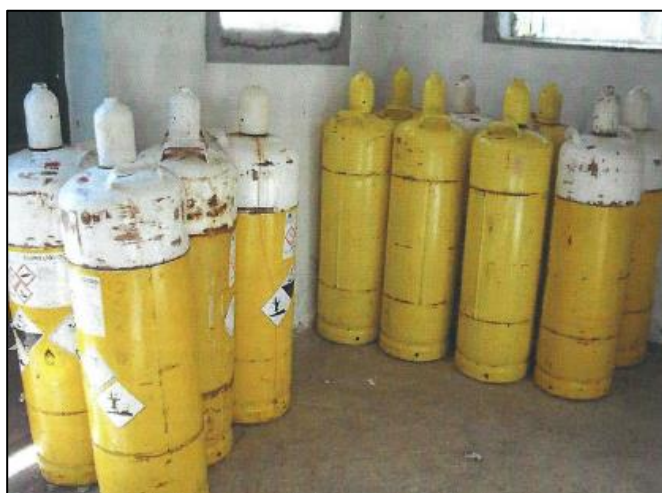
FOTOGRAFÍA 9. ALMACENAMIENTO DE CLORO GAS.

- Almacenamiento no acorde a la normativa MIE-APQ-3, regulada por RD 379/2001 por el que se aprueba el reglamento de almacenamiento de productos químicos y sus instalaciones técnicas complementarias.
- La instalación eléctrica en esta sala no cuenta con protección ante atmósferas explosivas (normativa ATEX).

7. Suministro e instalación de un sistema de almacenamiento y dosificación de reactivos de desinfección (hipoclorito y espacio para futura aplicación de hidróxido de amonio).

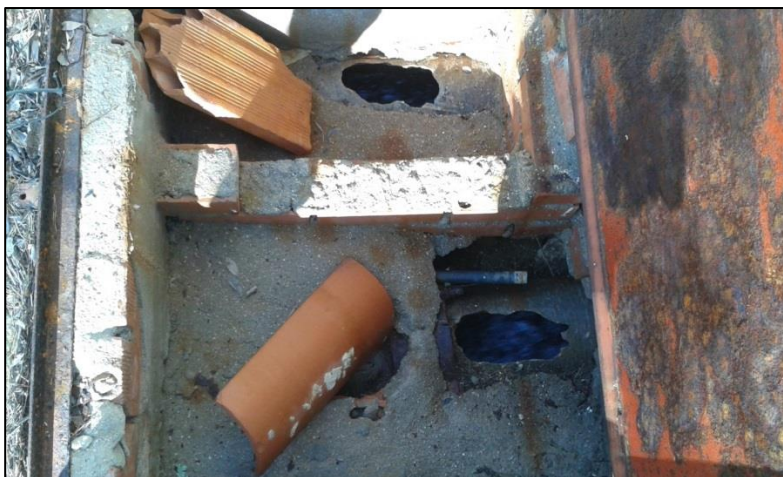
ILUSTRACIÓN 3. TUBERÍAS DE SALIDA DE AGUA A DEPÓSITOS (HIRUELA, SOTOSIERRA, ETC.) ROTAS.

- Tuberías de fibrocemento rotas, lo que demuestra lo inapropiado que es este material.
- Riesgo de intrusión de seres vivos (insectos, roedores, anfibios...).

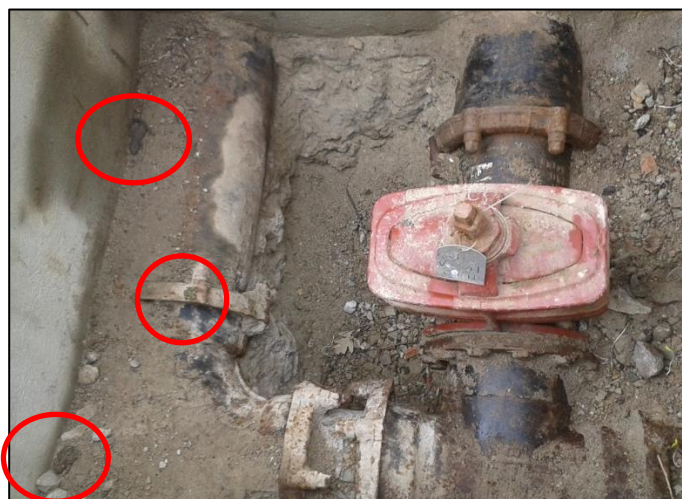
FOTOGRAFÍA 10. DETALLE Y DEMOSTRACIÓN DE INTRUSIÓN DE SERES VIVOS (SALAMANDRA, SAPO Y RANA) EN ARQUETAS. ESTA ARQUETA PERTENECE AL DEPÓSITO DE LA HIRUELA.

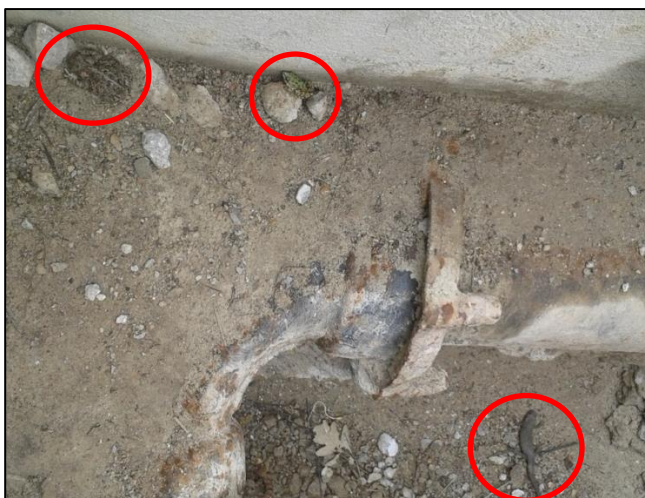
FOTOGRAFÍA 11. DETALLE Y DEMOSTRACIÓN DE INTRUSIÓN DE SERES VIVOS (SALAMANDRA, SAPO Y RANA) EN ARQUETAS. ESTA ARQUETA PERTENECE AL DEPÓSITO DE LA HIRUELA.

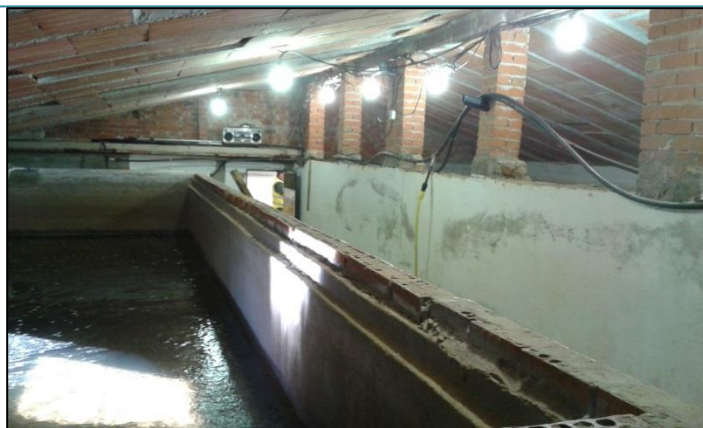
FOTOGRAFÍA 13. CABLEADO EN LA E.T.A.P. INVERNAL. TENDIDOS AL AIRE Y GRAPADO EN PARED SIN CANAL, BANDEJA O TUBOS. ILUMINACIÓN SIN LUMINARIAS.

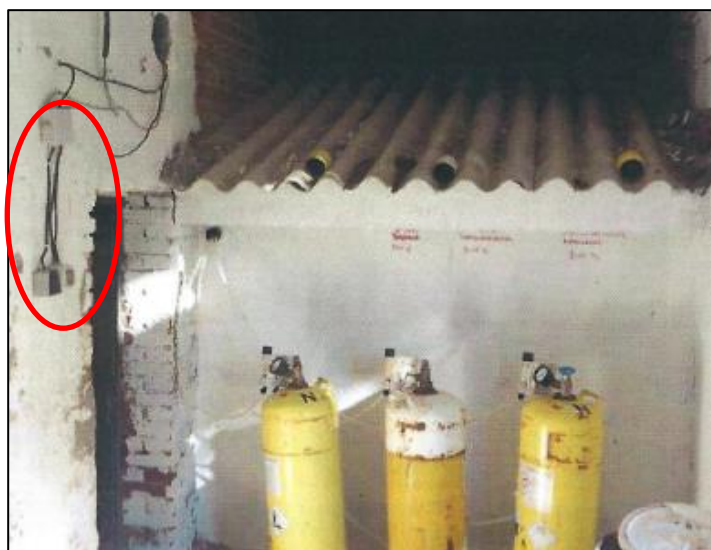
FOTOGRAFÍA 14. ZONA DE DOSIFICACIÓN DE CLORO GAS JUNTO A INSTALACIÓN ELÉCTRICA SIN PROTECCIÓN ANTE ATMÓSFERAS EXPLOSIVAS (NORMATIVA ATEX).

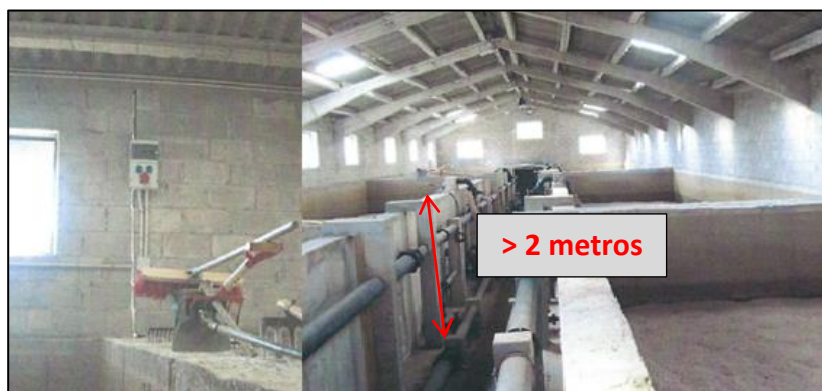
FOTOGRAFÍA 16. PASOS NO NORMALIZADOS Y FALTA DE BARANDILLAS. RIESGO DE CAÍDA A DISTINTO NIVEL DE MÁS DE 2 METROS.

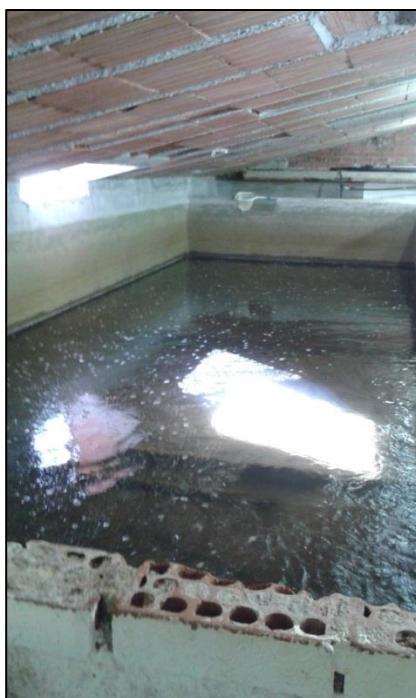
FOTOGRAFÍA 17. FILTRO E.T.A.P. INVERNAL. SIN BARANDILLAS DE SEGURIDAD. DIMENSIONES INAPROPIADAS.

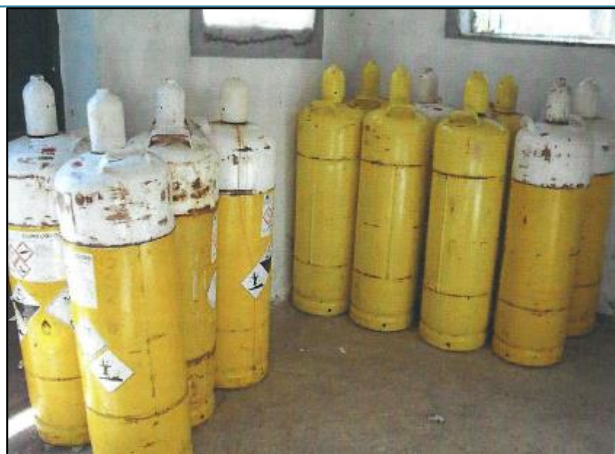
FOTOGRAFÍA 18. ALMACENAMIENTO DE BOMBONAS DE CLORO GAS NO ACORDE A LA NORMATIVA MIE-APQ-3, REGULADA POR RD 379/2001 POR EL QUE SE APRUEBA EL REGLAMENTO DE ALMACENAMIENTO DE PRODUCTOS QUÍMICOS Y SUS INSTALACIONES TÉCNICAS COMPLEMENTARIAS

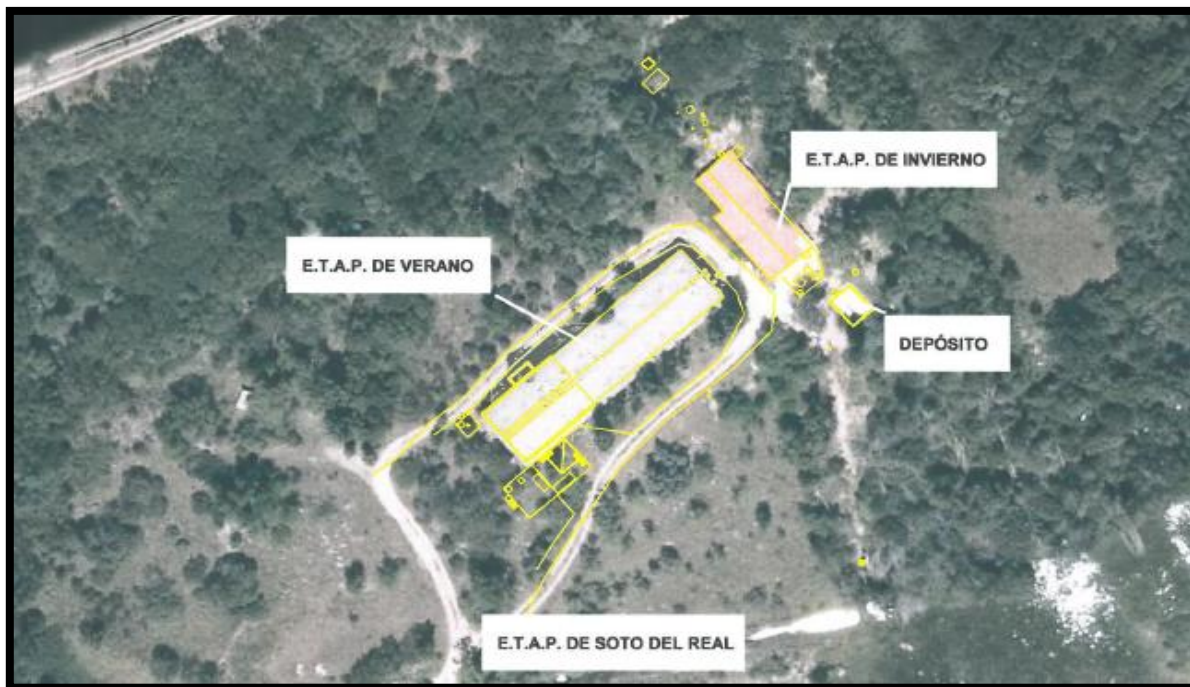
IMAGEN 1. MAPA CON LA DISPOSICIÓN PREVISTA DE LOS NUEVOS ELEMENTOS CONTEMPLADOS EN EL PROYECTO

Se propone remodelar la E.T.A.P. estival adoptando el proceso de filtración rápida con capacidad máxima para 8000 m<sup>3</sup>/día. La E.T.A.P. invernall se mantendría en funcionamiento hasta terminar la remodelación para, después, dejar estas instalaciones fuera de servicio. Se acometerían las siguientes actuaciones parciales:

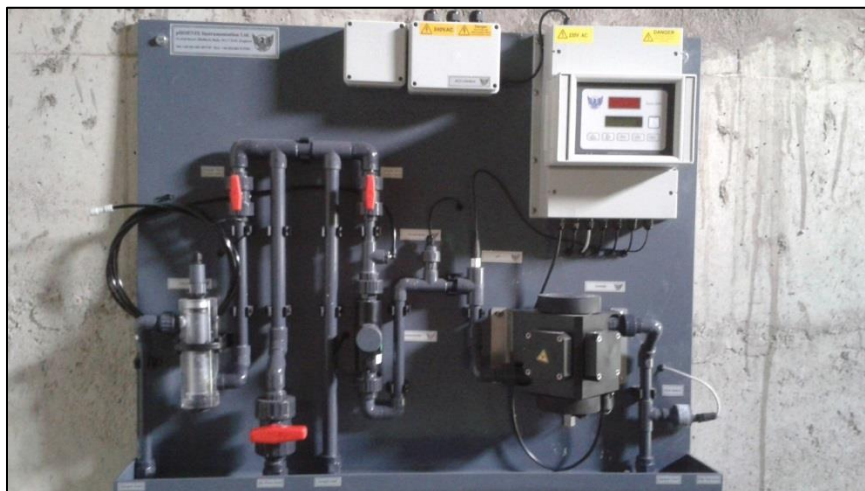
FOTOGRAFÍA 19. EJEMPLO DE ESTACIÓN DE CALIDAD INSTALADA EN DEPÓSITO DE LA HIRUELA. MEDIRÁ LOS PARÁMETROS TEMPERATURA, pH, CLORO, TURBIDEZ Y CONDUCTIVIDAD.
