# INFORME SOBRE SITUACIÓN ACTUAL Y ASPECTOS DE MEJORA DE LA Balsa de LOS PALANCARES UBICADA EN EL TÉRMINO MUNICIPAL DE SOTO DEL REAL (MADRID)

**JULIO 2016**

**Ayuntamiento de  
Soto del Real**

**LÍNEA 10 Ingeniería Arquitectura S.L.**

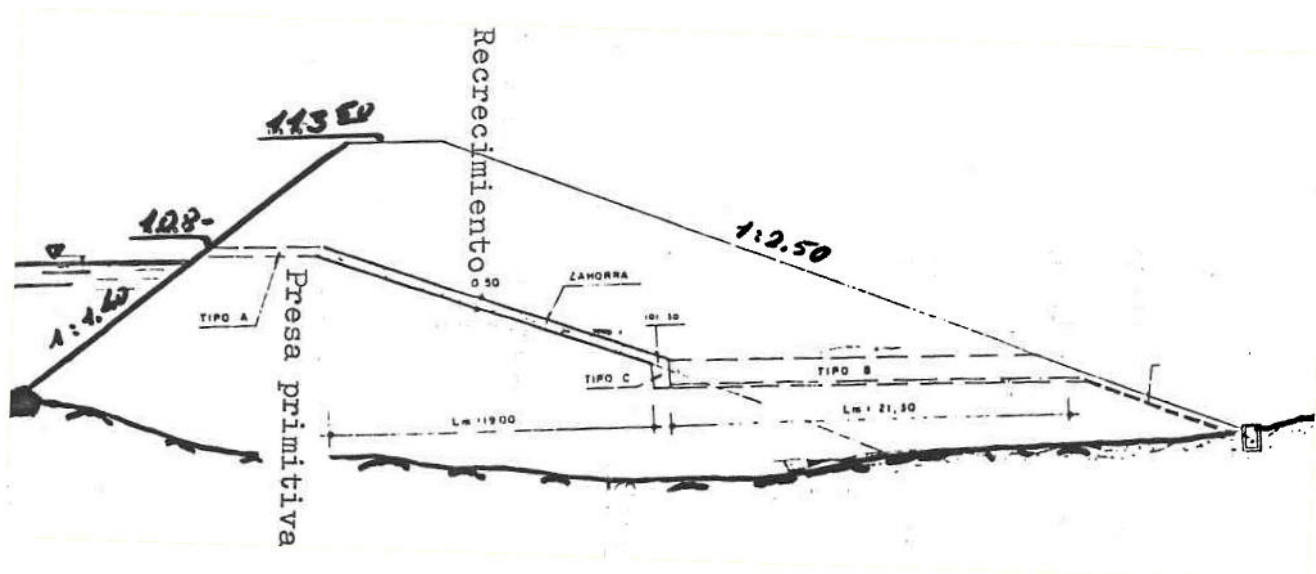
En 1.978 se procede al recrecido de los diques de la balsa pasando a cubicar un volumen superior a los 600.000 m<sup>3</sup>, llegándose a la cota 112 para el MNNE y la 113,5 para la coronación. Se ejecutan drenajes interiores transversales al cuerpo del dique principal a cota 106 cubiertos de zanjas rellenas de zahorra.

**Figura 6.-** Sección del dique de la presa primitiva y del recrecimiento del año 1.978

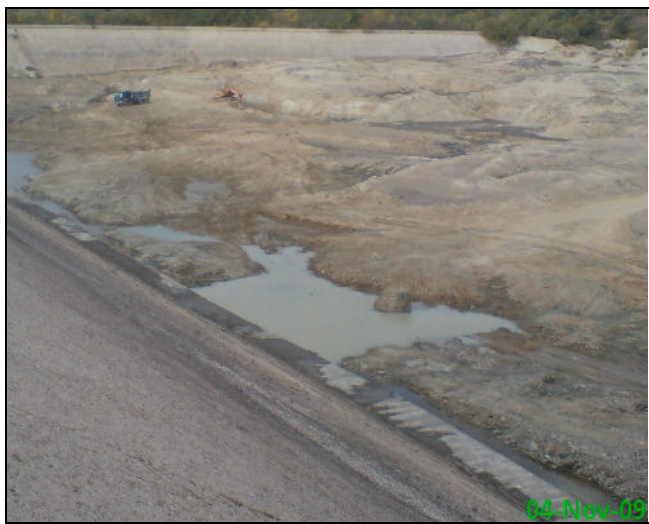
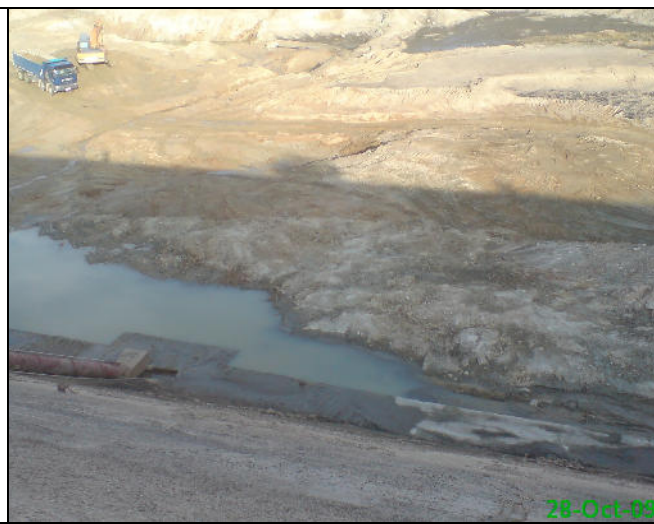
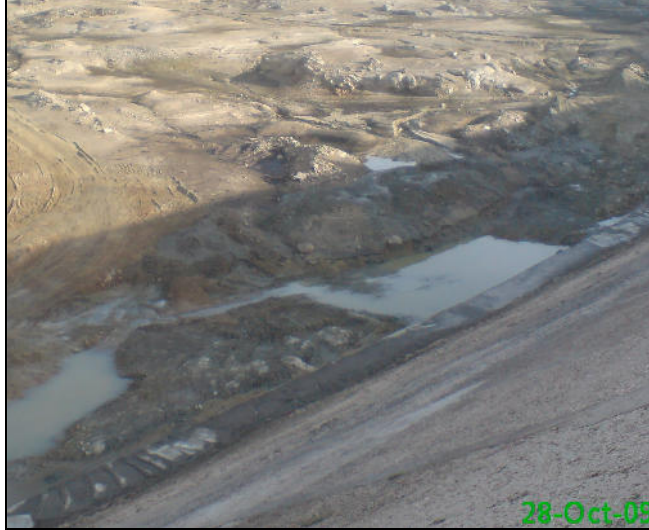
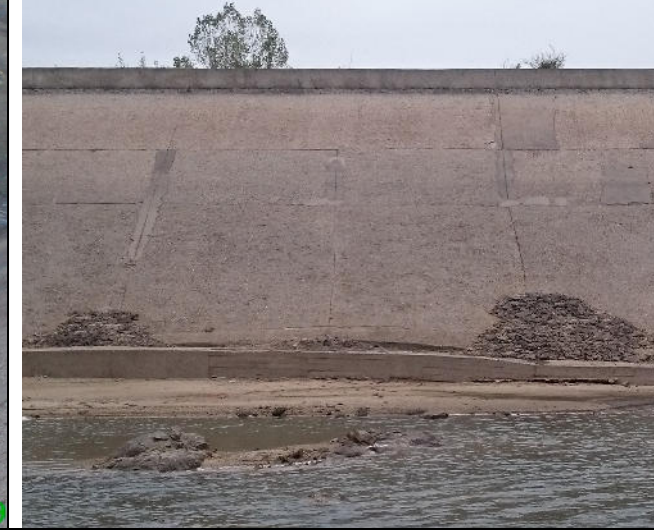
Este proyecto valorado en el año 1.985 en 109.487.287 PTA (658.031,85 Eur) no llegó a realizarse pero si se tiene constancia de la ejecución de obras en años posteriores a 1.989 de mejora del apoyo de la pantalla en el plinto de los diques mediante hormigón (Fotografías 1 a 4) al igual que obras de inyección de hormigón y reparación de la pantalla, las últimas realizadas durante el mes de noviembre de 2.009 (fotografías 5 y 6)

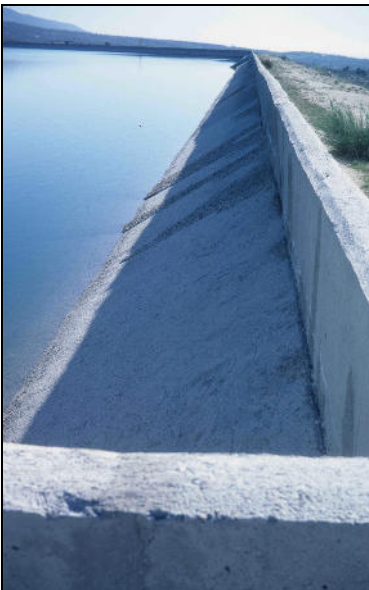
Fotografía 13

A continuación se incluyen unas fotografías de los diques de la balsa al poco tiempo de su recrecimiento, en los que se observa la ausencia de vegetación arbórea, la existencia de bloques de escollera en alguna zona inferior de los diques, la existencia de filtraciones por los drenajes que son conducidas aguas abajo del dique este (Fotografía 9) el buen estado inicial del mortero del peto de coronación que no dispone de juntas y los desperfectos existentes en la pantalla de impermeabilización del vaso (Fotografía 13)

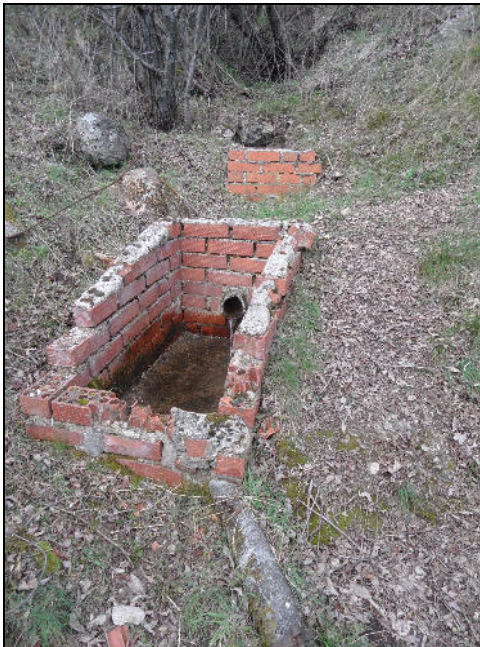
Fotografía 18

La balsa dispone de una serie de arquetas a pie de talud este (ver plano 1) que recogen el agua filtrada procedente de los drenajes dispuestos perimetralmente y transversalmente al cuerpo de los diques.

El control de los caudales de cada arqueta de drenaje en función del nivel del embalse es fundamental para determinar las filtraciones existentes en los distintas zonas de los diques y establecer relaciones de su evolución con el paso del tiempo y del nivel de agua embalsada, de tal forma que informen de las zonas donde puedan tener lugar más filtraciones para adoptar las medidas correctivas oportunas.

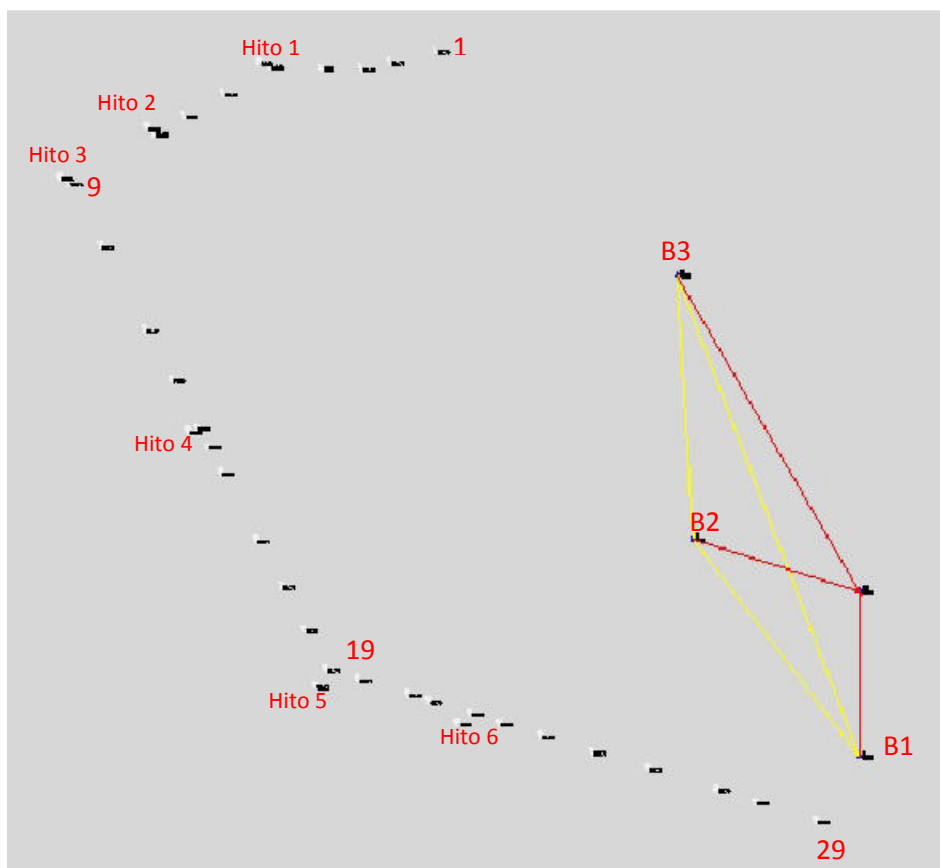
Los resultados de la segunda campaña topográfica con el embalse lleno (mayor solicitación) en relación a la posición del dique a embalse vacío (primera campaña), está indicando en las primeras mediciones un comportamiento aceptable de los diques dentro de parámetros admisibles; con desplazamientos medios inferiores a los 15 mm y en el entorno de los 25 mm en el eje x, en los geopuntos situados alrededor de la arista sureste (geopunto 9) de los diques, correspondiente a la zona de mayor altura del dique la cual se encuentra solicitada con un mayor empuje hidráulico.

**Figura 7.-** Situación de geopuntos 1 a 29 en la coronación de la balsa y de las bases topográficas en los pilares de observación

Estas primeras medidas con los desplazamientos relativos de las zonas del dique deberán ser confirmadas en sucesivas campañas de medición.

La medida de los desplazamientos relativos se volverá a realizar en el mes de octubre con la balsa a su mínimo nivel.

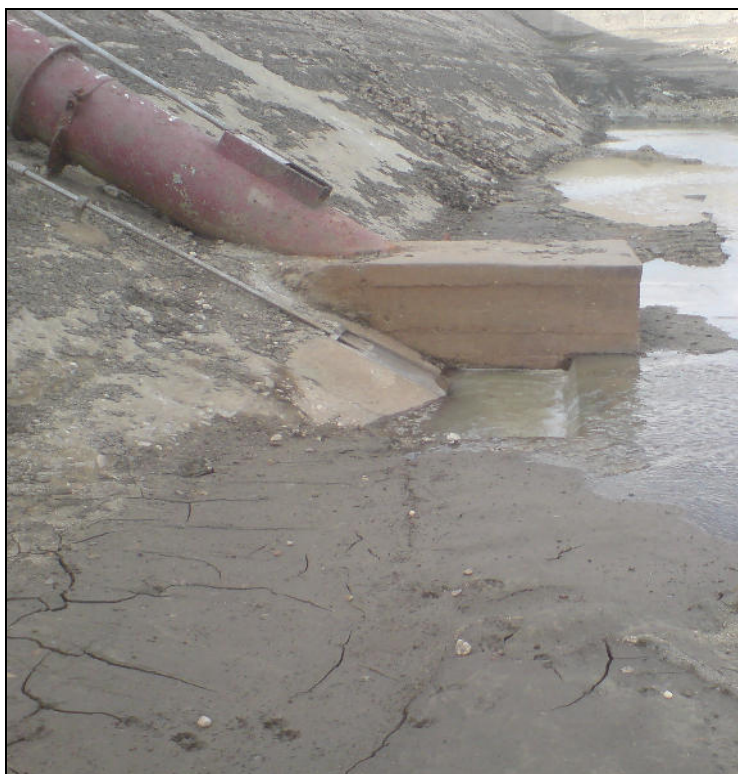
Fotografía 41

Para igualar presiones aguas abajo y facilitar su apertura se dispone de un conducto instalado sobre la pantalla de hormigón del dique equipado con dos válvulas de tajadora situadas a dos cotas que permiten la entrada de agua al interior del conducto y a la arqueta de captación (Fotografía 41).

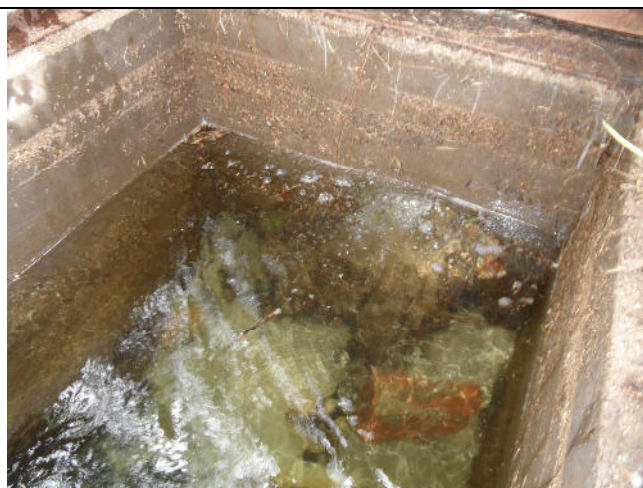
Fotografía 52

Es la toma de las tres que menos caudal de agua total capta al embalse. En la foto 52 se observa el interior de su arqueta de captación, que debe ser limpiada con frecuencia para evitar taponamientos de la propia tubería, por lo que deben instalar al igual que las otras dos tomas, rejillas filtrantes de desbaste, fácilmente limpiables.

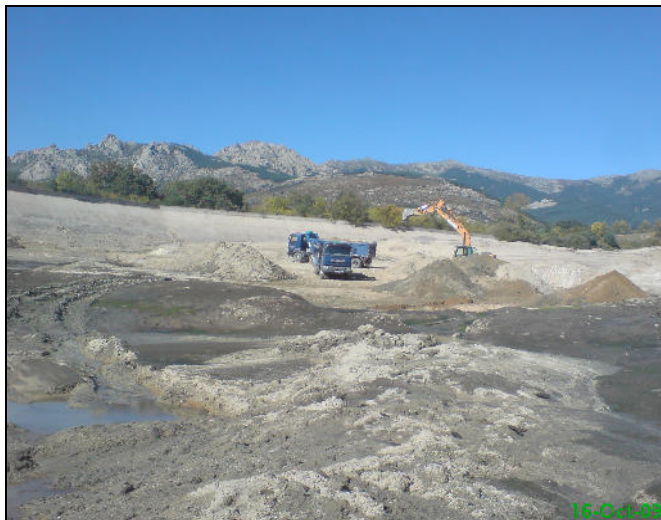
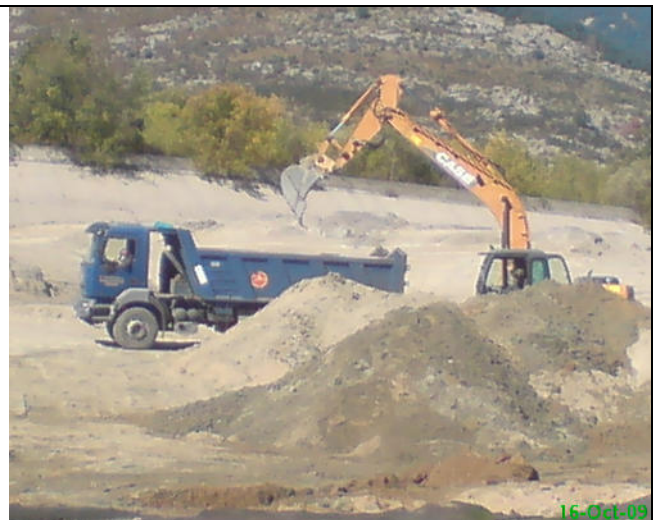
Para solucionar esta situación con una frecuencia de unos cinco años se realiza la retirada de fangos como se muestra en las fotografías 57 y 58 correspondientes a la campaña de retirada de dichos lodos del año 2.009.

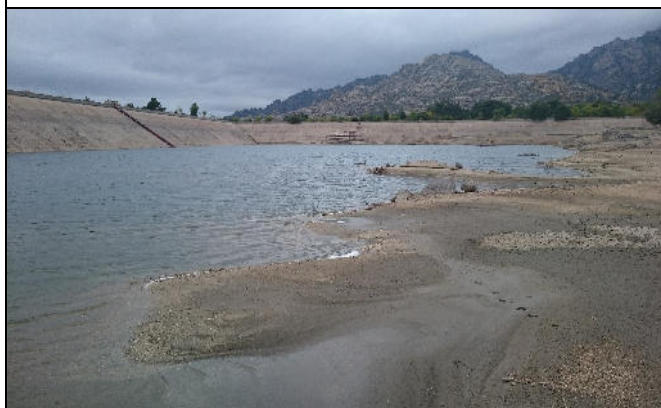
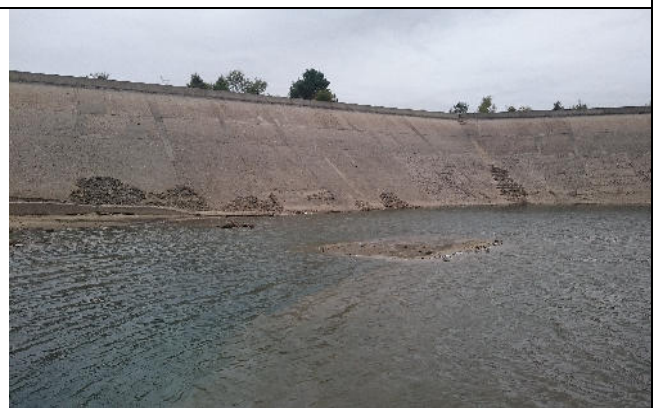
En las fotografías 59 y 60 aparece la situación del fondo embalse en octubre de 2.015 en la que se advierte la existencia de los estratos de lodos que exigen su pronta retirada, a realizar cuando el nivel del embalse sea mínimo y pueda vaciarse el vaso a su nivel más bajo.

Esta retirada de lodos que es necesaria para el correcto mantenimiento y explotación de la balsa, está condicionada al permiso que debe facilitar la Consejería de Medio Ambiente de la Comunidad de Madrid.

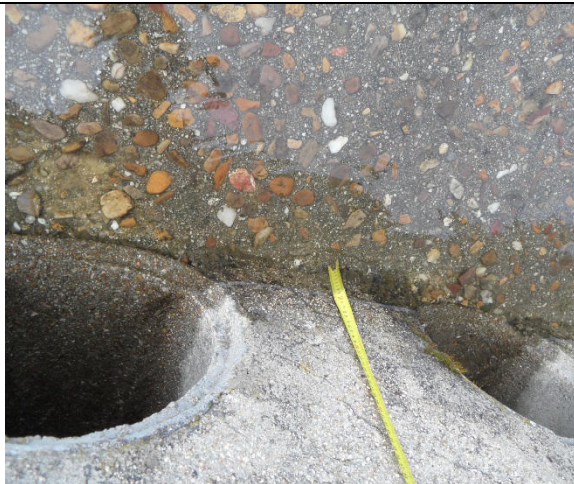
Fotografía 66

La lámina desaguada del embalse a máxima carga en marzo de 2.016 era de 9 cm (Fotografía 66) inferior a un caudal de 0,05 m³/s.

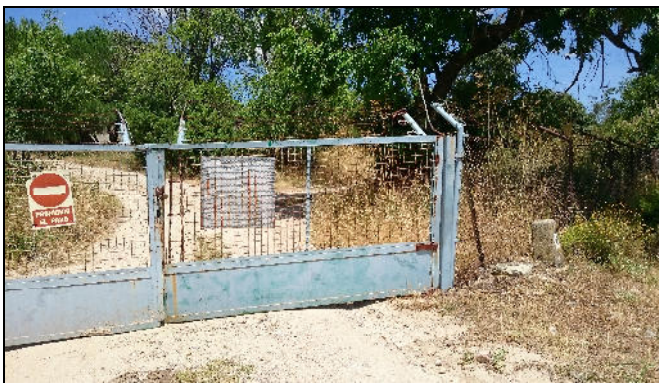
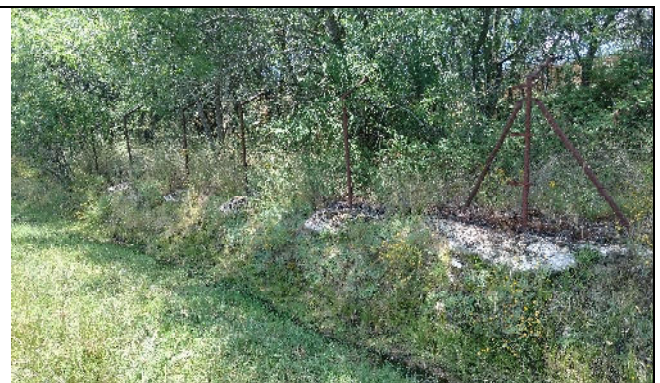
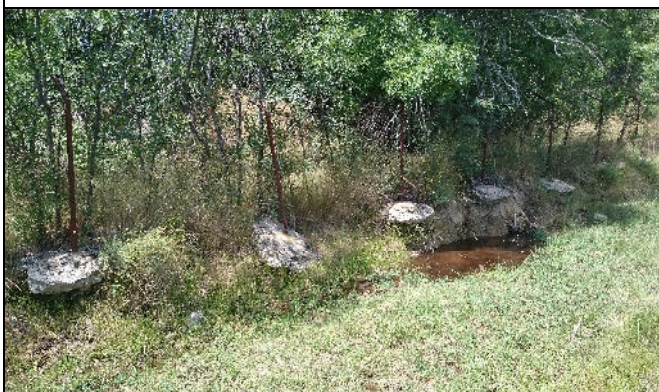
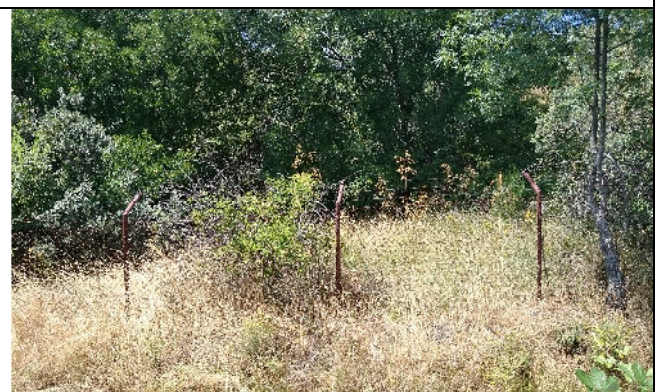
La valla perimetral del recinto del embalse se encuentra en mal estado debido a la falta de mantenimiento, por lo que se debería atender la limpieza de óxido y pintura en elementos metálicos, la retirada de vegetación y la mejora de la cimentación de hormigón de los tubos que se encuentra en muchos puntos lavada y sin buen contacto con el terreno.
