# INFORME SOBRE SITUACIÓN ACTUAL Y ASPECTOS DE MEJORA DE LA Balsa de LOS PALANCARES UBICADA EN EL TÉRMINO MUNICIPAL DE SOTO DEL REAL (MADRID)

**JULIO 2016**

**Ayuntamiento de  
Soto del Real**

**LÍNEA 10 Ingeniería Arquitectura S.L.**

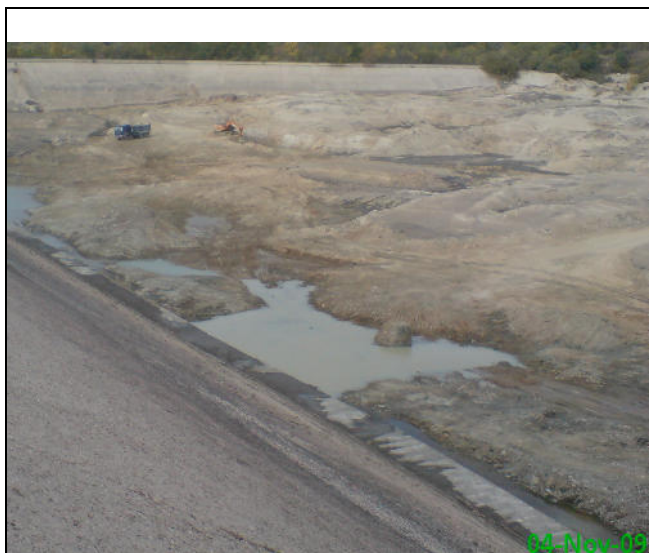
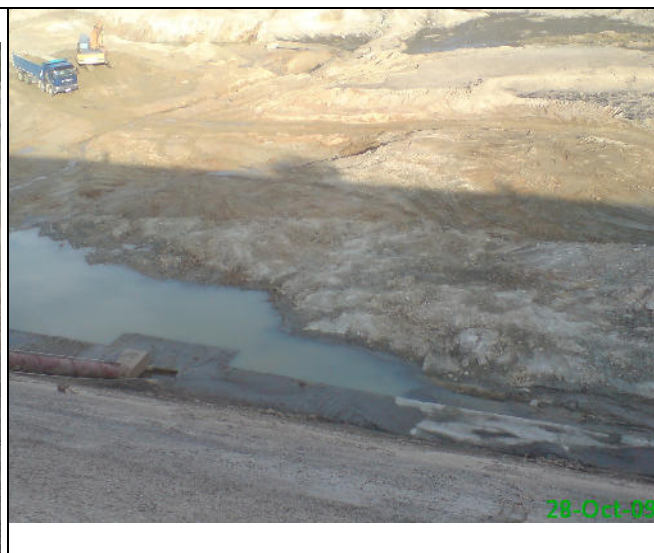
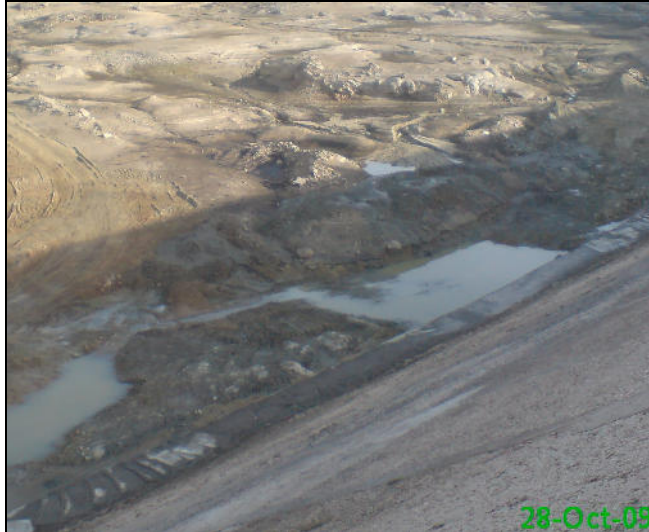
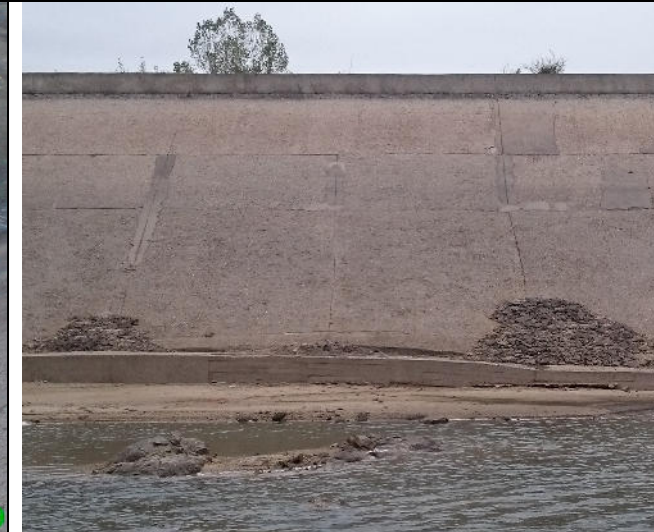
Este proyecto valorado en el año 1.985 en 109.487.287 PTA (658.031,85 Eur) no llegó a realizarse pero si se tiene constancia de la ejecución de obras en años posteriores a 1.989 de mejora del apoyo de la pantalla en el plinto de los diques mediante hormigón (Fotografías 1 a 4) al igual que obras de inyección de hormigón y reparación de la pantalla, las últimas realizadas durante el mes de noviembre de 2.009 (fotografías 5 y 6)

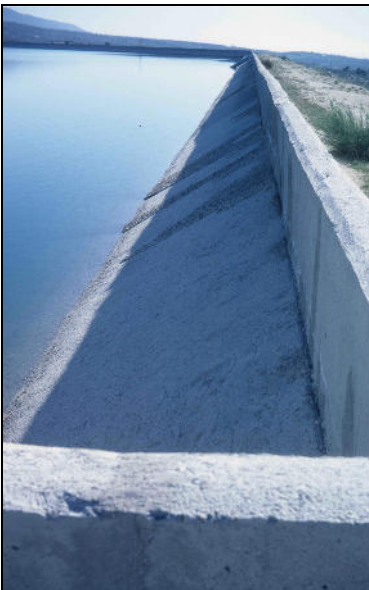
Fotografía 13

A continuación se incluyen unas fotografías de los diques de la balsa al poco tiempo de su recrecimiento, en los que se observa la ausencia de vegetación arbórea, la existencia de bloques de escollera en alguna zona inferior de los diques, la existencia de filtraciones por los drenajes que son conducidas aguas abajo del dique este (Fotografía 9) el buen estado inicial del mortero del peto de coronación que no dispone de juntas y los desperfectos existentes en la pantalla de impermeabilización del vaso (Fotografía 13)

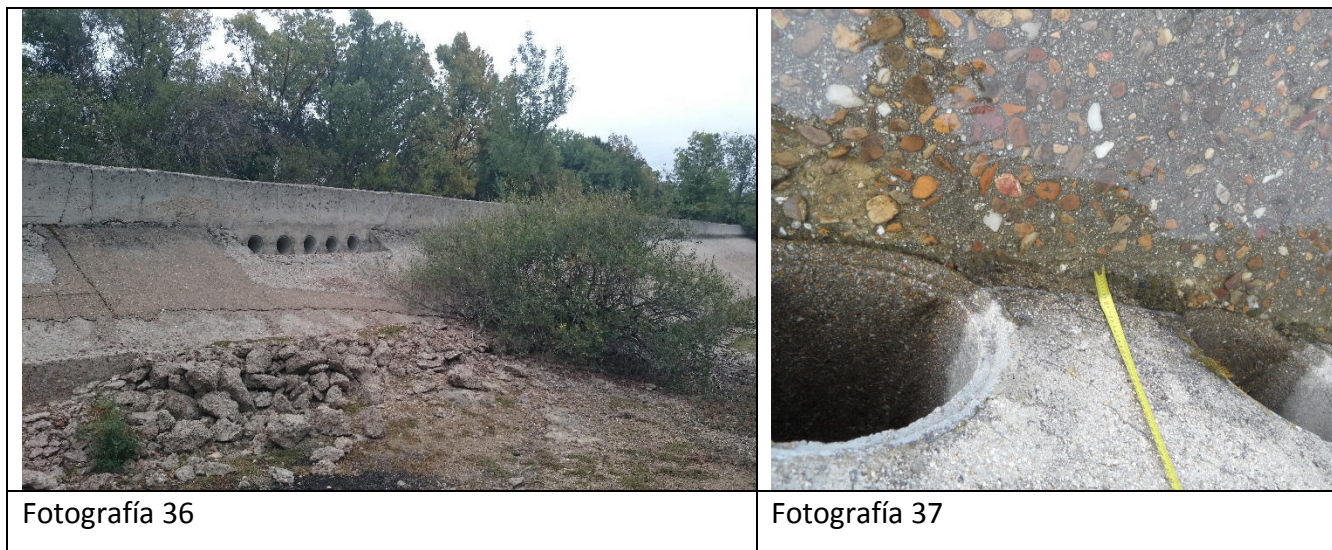
El aliviadero actual dispone de una capacidad de desagüe de  $0,5 \text{ m}^3/\text{s}$  (según ficha de la presa balsa, figura 5) y está constituido por 5 tubos de 300 mm de diámetro, los cuales pueden taponarse por troncos y ramas en flotación limitando dicha capacidad por lo que deben sustituirse los actuales conductos por un marco de hormigón con mayor sección libre de paso que aumente la capacidad del aliviadero y garantice una mejor funcionalidad de desagüe.

La lámina desaguada del embalse a máxima carga en marzo de 2.016 era de 9 cm (Fotografía 37) inferior a un caudal de  $0,05 \text{ m}^3/\text{s}$

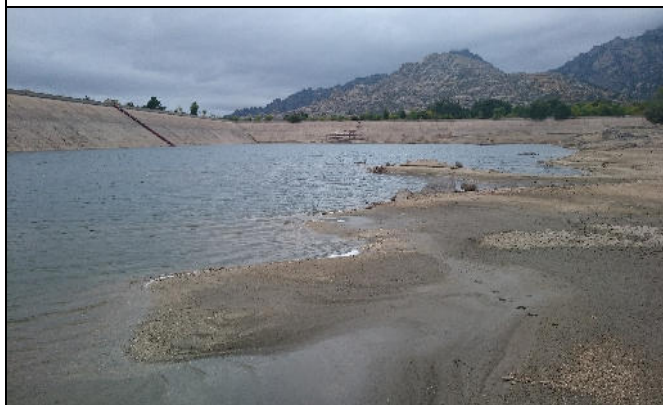
Fotografía 44

En las fotografías 44 y 45 aparece la situación del fondo embalse en octubre de 2.015 y se advierte la existencia de los estratos de lodos que exigen su retirada a ser posible este año, cuando el nivel del embalse sea mínimo y pueda vaciarse el vaso a su nivel más bajo.

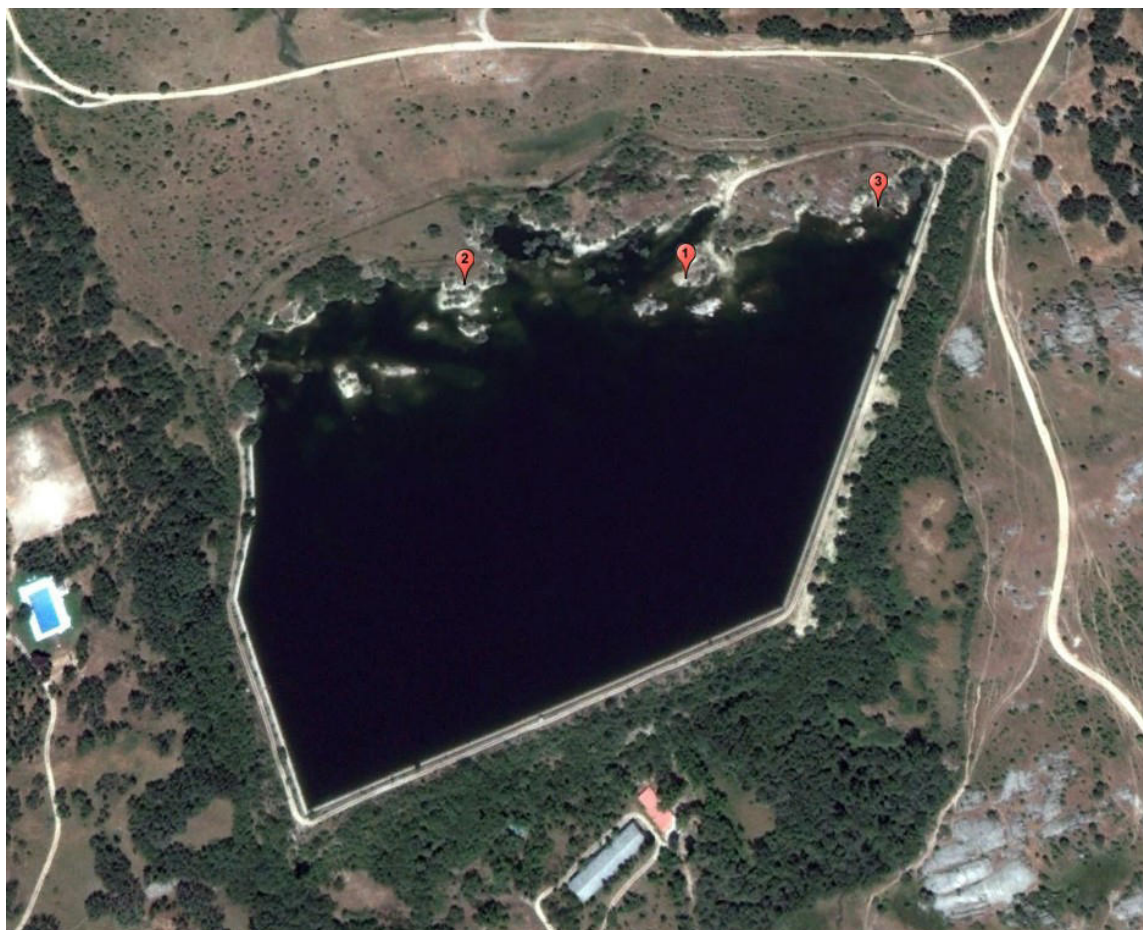
**Fotografía 62.** Ortofoto con la situación de los pilares de observación en ladera abierta de la balsa

Continuando con las actuaciones en materia de seguridad, se planifica la construcción de 3 pilares de observación situados en los límites del embalse en la ladera norte del mismo, formados por tramos de tubería de fundición ancladas al terreno rocoso y rellenas de hormigón de 1,5 metros de altura que se emplean como bases topográficas ancladas al terreno mediante hormigón rematados con placas para posicionamiento de la estación de topografía. Repartidos cada 25 m se han dispuesto 30 geopuntos fijados al muro de remate de la pantalla de hormigón en la coronación del dique, que posibilitan los controles topográficos periódicos para estudiar la evolución de los desplazamientos del dique del embalse “Los Palancares”, en los estados del embalse vacío sin carga sobre el dique y en carga con nivel máximo de agua.
